# INTEGRALE MASSNAHMENPLANUNG TROMBACH, GEMEINDE SATTEL

## TECHNISCHER BERICHT MACHBARKEITSSTUDIE

Küssnacht, 10. August 2022

Bezirk Schwyz  
Ressort Umwelt  
CH-6431 Schwyz

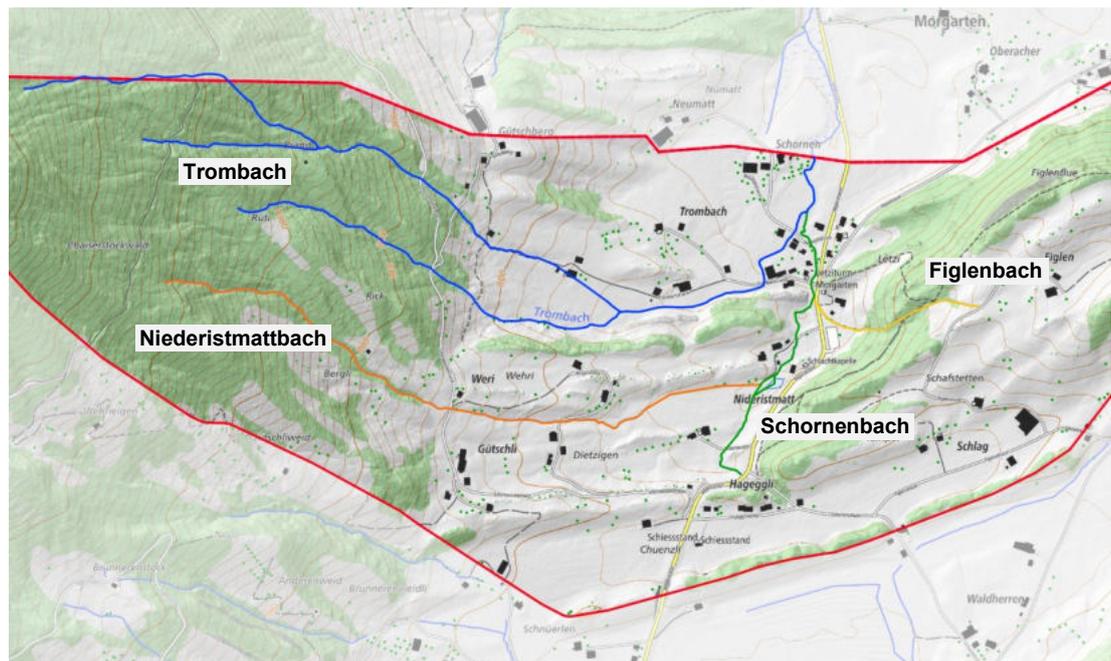
Abbildung 1: Projektperimeter (rot) mit Trombach und seinen Zuflüssen.

Der Projektperimeter umfasst den nördlichen Teil der Gemeinde Sattel an der Grenze zum Kanton Zug. Folgende Gewässer wurde betrachtet. Die Bezeichnung der Gewässer kann in gewissen Grundlagen davon abweichen:

- Trombach
- Schornenbach
- Niederistmattbach
- Figlenbach

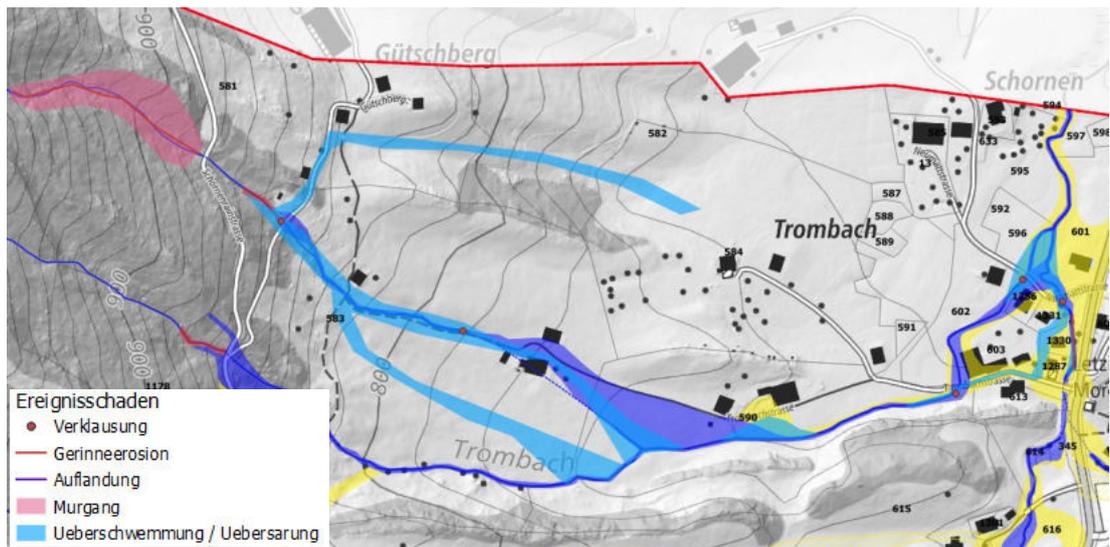
Abbildung 2: Dokumentiertes Ereignis 2021 [14] im Vergleich mit der Gefahrenkarte [11].

Das Unwetterereignis vom Juli 2021 wurde vom Bezirk Schwyz dokumentiert [14]. Im Projektperimeter war nur der Trombach betroffen (ohne Niederistmattbach). Es hat sich gezeigt, dass die Gefahrenkarte die Fluesswege grundsätzlich gut abbildet. Eine Ausnahme bilden die Ausuferungen aufgrund der Verklausung des Durchlasses im Gebiet Gütschberg.

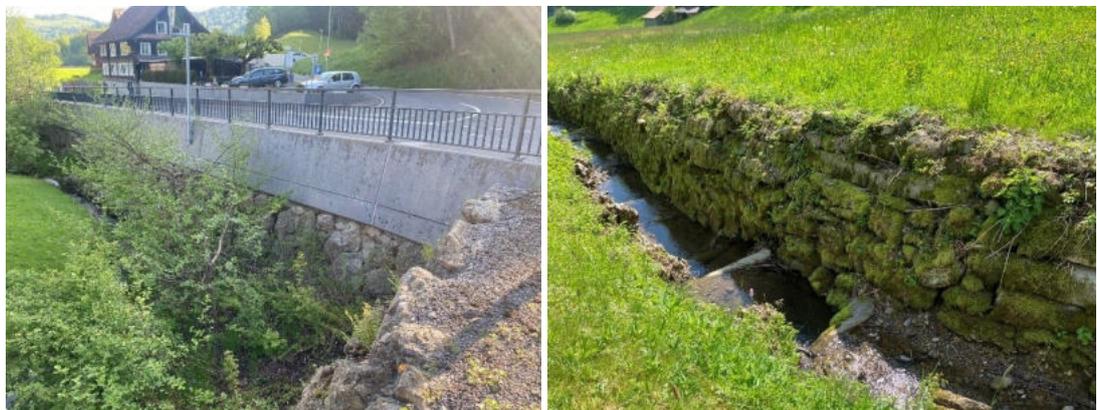
Abbildung 3: Ufer-/ Stützmauer entlang der Kantonsstrasse, Ufer-/Sohlverbau am Niederistmattbach (Fotos: HOLINGER AG)

- 3 Durchlässe Kantonsstrasse
- Diverse kleinere Durchlässe bei Gemeindestrassen und Feldwegen
- Ufer-/ Stützmauer entlang der Kantonsstrasse im Zentrum von Schornen (Abbildung 3)
- Diverse lokale Ufer- und Sohlverbauungen aus Natursteinblöcken und/oder Holz (Abbildung 3) oder Beton
- Einfacher Schwemmholzurückhalterechen am Trombach
- Künstlicher Weiher im Gebiet Niederistmatt (mit Folie abgedichtet) mit dazugehörigen Schiebern und Feinrechen

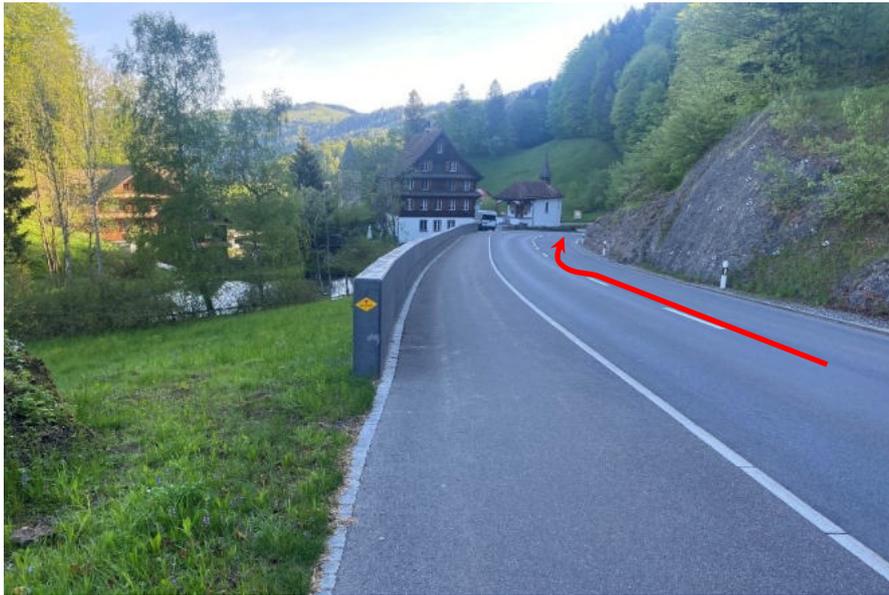
**Abbildung 5: Kantonsstrasse mit Stützmauer und mit Fliessrichtung des Oberflächenwassers in rot (Foto: HOLINGER AG)**

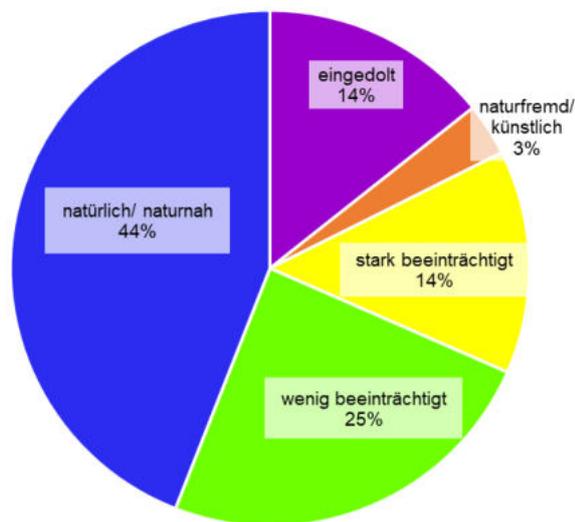
Abbildung 7: Auswertung des ökomorphologischen Ist-Zustands der Gewässer

Im Rahmen der Begehung vom 10. Mai 2022 wurde die Ökomorphologie plausibilisiert und geringfügig angepasst. Dabei wurden kurze Eindolungen ergänzt sowie die Geometrie auf das aktuelle Gewässernetz angepasst. Im Gebiet Niederistmatt und beim Letziturm wurde das Gewässernetz anhand der vorhandenen Werkleitungspläne [20] präzisiert. Die Abbildung 7 zeigt, dass rund 70% der Gewässerabschnitte natürlich/ naturnah resp. wenig beeinträchtigt sind, diese Abschnitte liegen hauptsächlich in den bewaldeten Gebieten. Die Abschnitte im Siedlungsgebiet sind zu weiten Teilen eingedolt, naturfremd/ künstlich sowie stark beeinträchtigt. Die Gewässer zeichnen sich insgesamt durch fehlende Uferbereiche, eingeschränkte Variabilität der Wassertiefe sowie durch vereinzelt (<10%) bis grössere Verbauung (30-60%) des Böschungsfuss aus. Im Weiteren wurden 6 künstliche Abstürze erfasst.

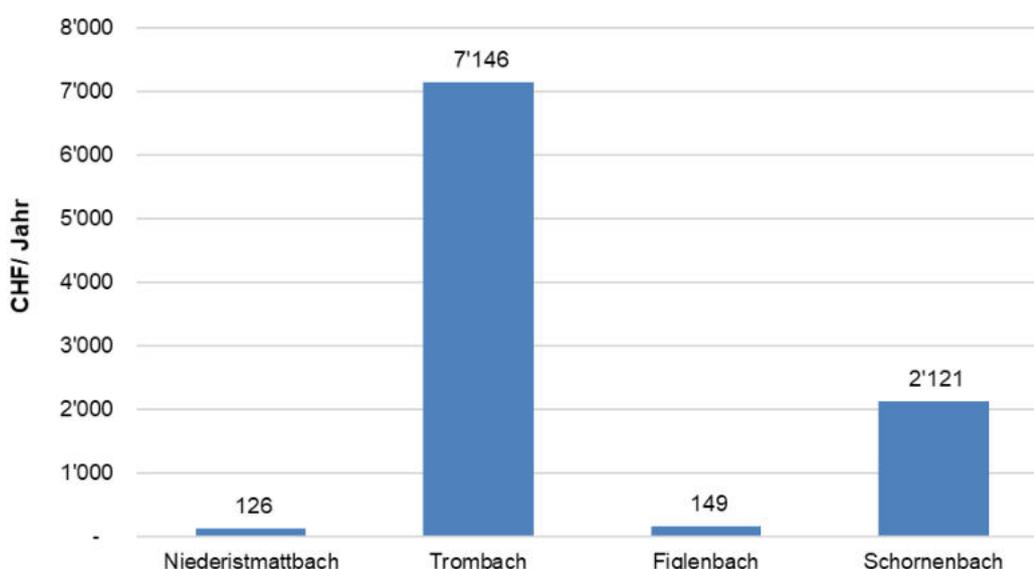
Abbildung 10: Gebäude- und Personenrisiko (Ist-Zustand) pro Bach in CHF/ Jahr

Das gesamte jährliche Risiko durch Hochwassergefahren im Untersuchungsperimeter beläuft sich auf 9'542 CHF pro Jahr, wovon weniger als 0.1% Personenrisiken (8 CHF pro Jahr) sind. Diese entfallen auf das Wohngebäude Nr. 28 auf der Parzelle 583 am Trombach, welches bei einem HQ<sub>300</sub> von Überschwemmung mittlerer Intensität betroffen ist. Eine Zusammenstellung der Risikoberechnung je Bach zeigt die Abbildung 10. Das Risiko ist mit 9'542 CHF pro Jahr relativ gering und verteilt sich hauptsächlich auf den Trombach und den Schornenbach. Das Risiko ausgehend von Nideristmattbach und Figlenbach ist verschwindend klein.

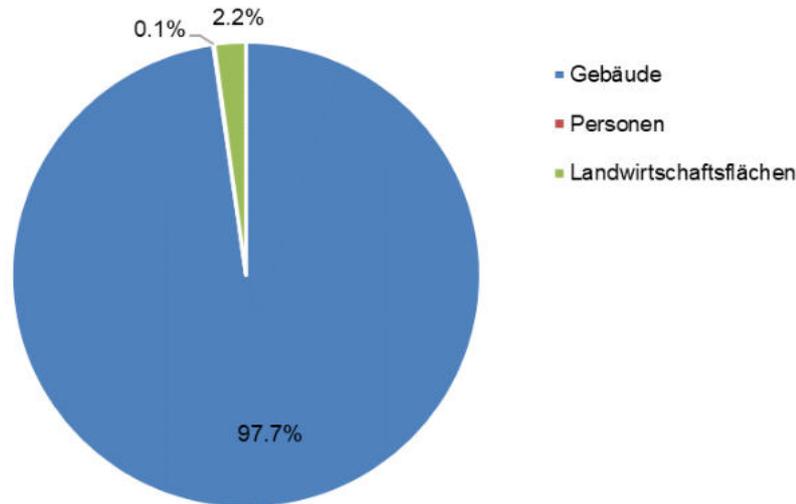
**Abbildung 11: Risiko Landwirtschaftsflächen im Vergleich mit Gebäude- und Personenrisiko**

Da ein grosser Teil der von Überschwemmung betroffenen Flächen Landwirtschaftsflächen sind, wurde zusätzlich das Schadenpotential der Landwirtschaftsflächen berechnet. Als Wert wurde der Basiswert gemäss EconoMe 5.1 für extensive Flächen (1'400 CHF/Are) angenommen [15]. Die Landwirtschaftsflächen tragen mit zusätzlichen 218 CHF/ Jahr zum jährlichen

Risiko bei. Dies sind lediglich 2.2% des gesamten Risikos (Gebäude-, Personen und Landwirtschaftsflächen) von 9'754 CHF/a (siehe Abbildung 11).

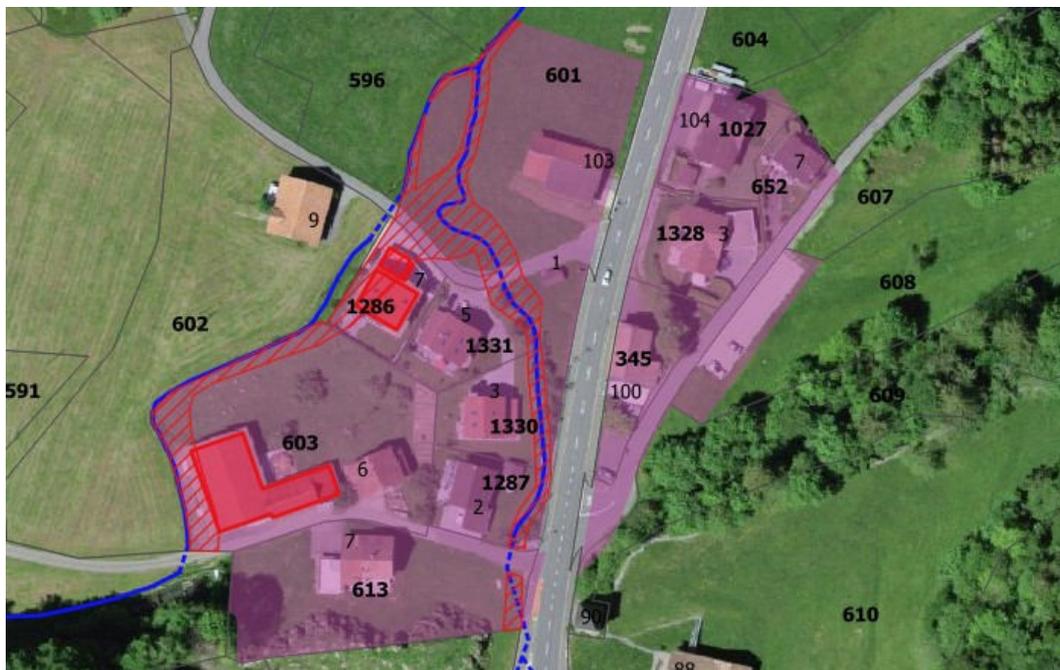
Abbildung 12: Ausschnitt aus dem Defizitplan: Schutzdefizit (rot) und Bauzonen (violett)

Die Defizitanalyse zeigt, dass ein solches Schutzdefizit im Siedlungskern von Schornen vorliegt. Für die gesamte Bauzone (als Objektkategorie gemäss Abbildung 9) ist als Schutzziel ein 100-jährliches Hochwasserereignis festgelegt. Entsprechend besteht entlang des Schornenbachs und des Trombachs ein Schutzdefizit. Dabei sind ein Wohnhaus und ein Stall im 30-jährlichen Hochwasserereignis von schwacher Intensität betroffen (Abbildung 12).

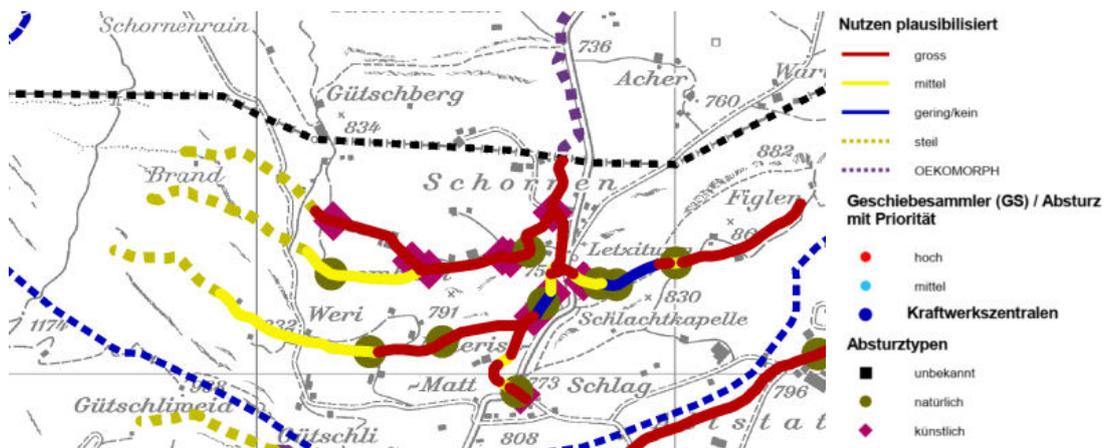
Abbildung 13: Ausschnitt aus der Revitalisierungsplanung BLATT 1 [7]

Die Revitalisierungsplanung für den Kanton Schwyz liegt vor [7]. Der plausibilisierte Nutzen für Natur und Landschaft im Verhältnis zum voraussichtlichen Aufwand wird für die Gewässerabschnitte im Projektperimeter mehrheitlich als mittel bis gross angegeben (Abbildung 13).

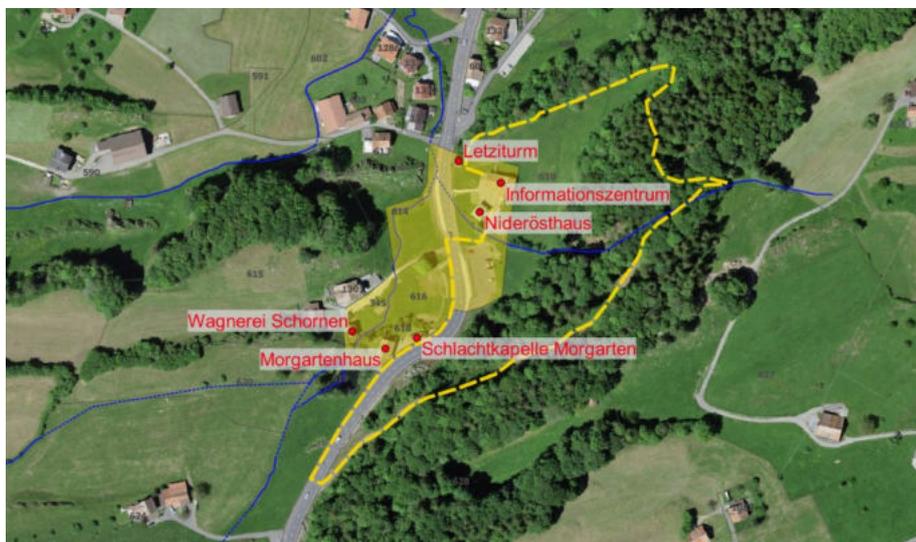
Abbildung 14: Nutzungsdefizit (gelbe Fläche) und Themenpfad Letzirundweg (gelbe Linie)

Im Gegensatz zu den Schutz- und den ökologischen Zielen können die Defizite der Nutzung nur qualitativ bestimmt werden. Zusammen mit dem Auftraggeber wurde das in der folgenden Abbildung gezeigte Gebiet im Dorfkern von Schornen als Defizit resp. als Gebiet mit grösserem Aufwertungspotential ausgeschieden.

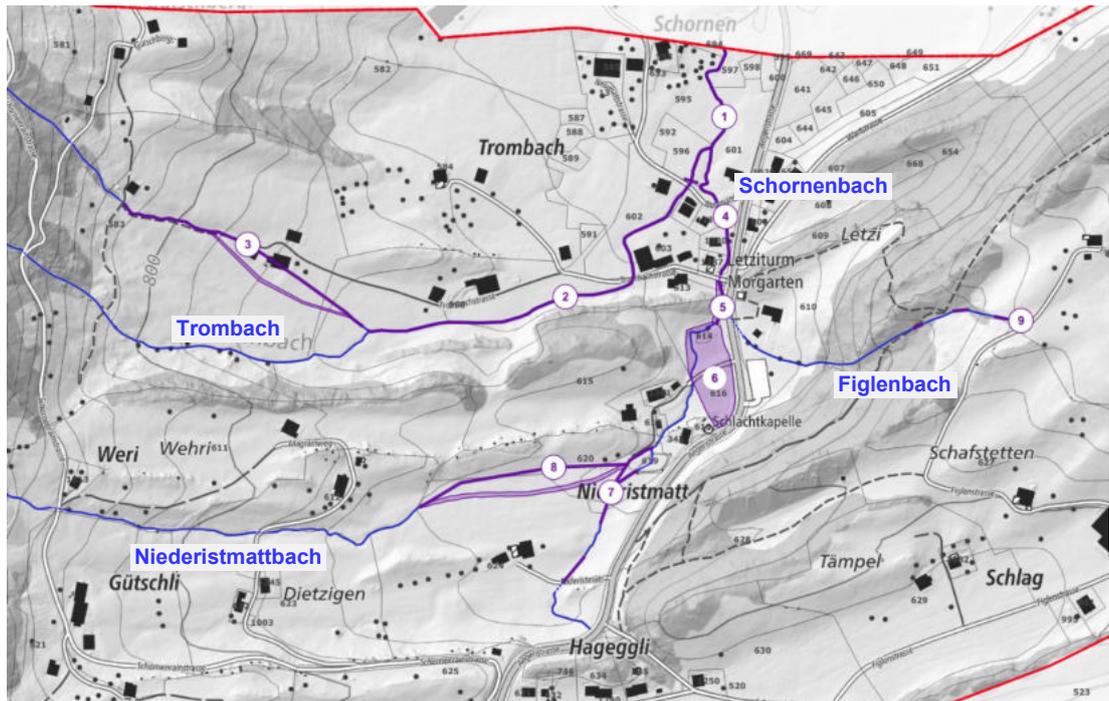
Abbildung 15: Übersichtskarte Massnahmen (siehe auch Planbeilage T1175.004 Massnahmenplan)

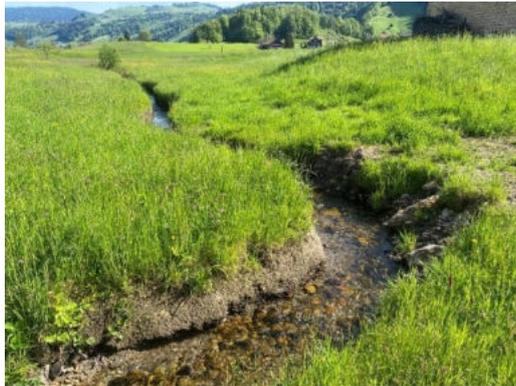
*Erodierter Uferbereich*

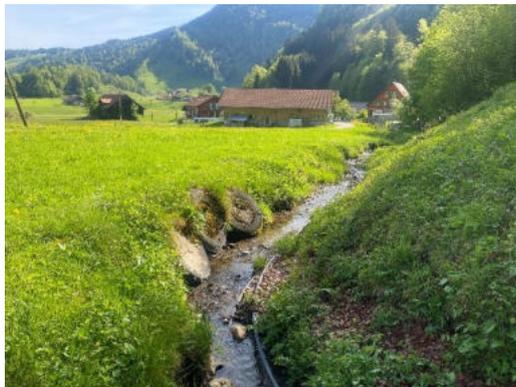
Abschnitt oberhalb der Fischzucht mit nicht fachmännischem Uferverbau

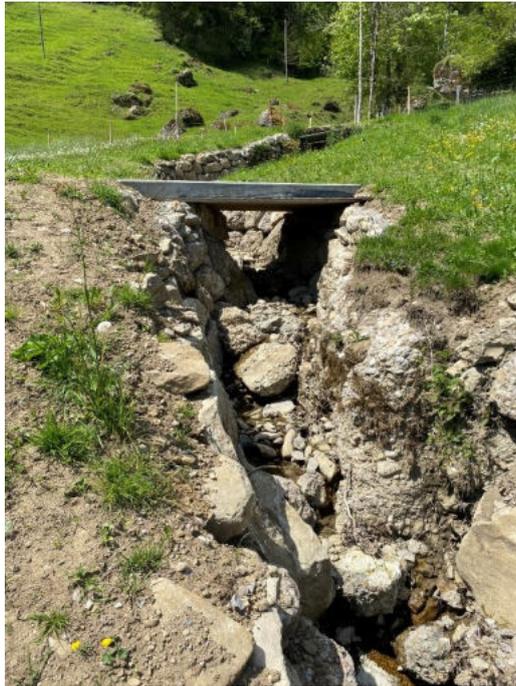
*2021 erstellter Uferverbau mit Übergang*

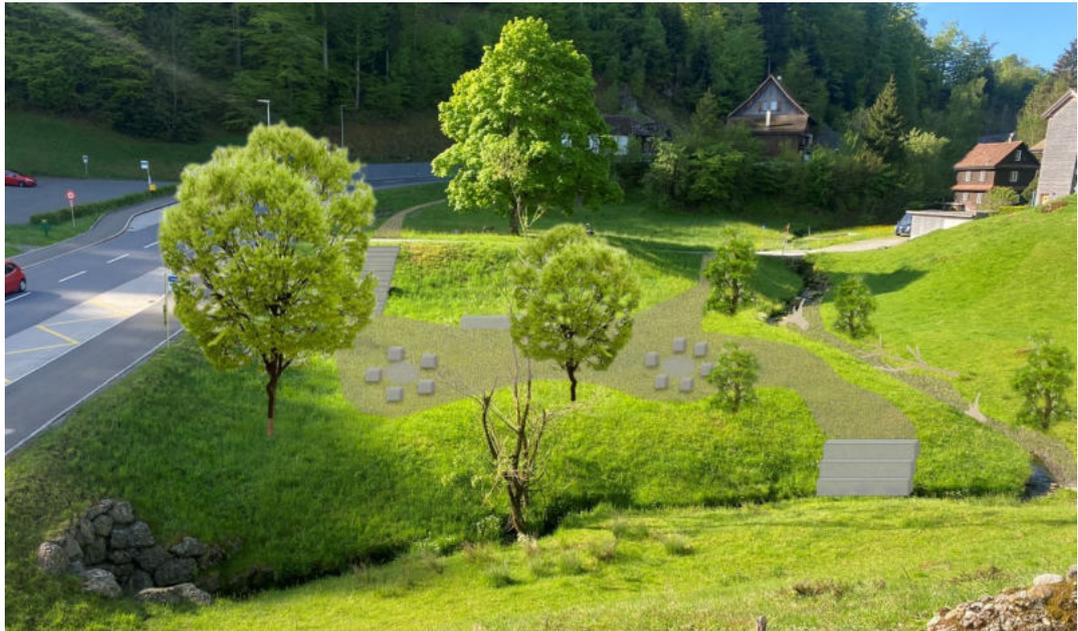
Skizze Grillplatz

<b>Massnahmenvorschläge:</b>	<p>In diesem Abschnitt soll die Gewässerzugänglichkeit verbessert und die Fläche zwischen Kantonsstrasse und Gewässer als Aufenthaltsraum aufgewertet werden. Der Themenpfad "Letzirundweg" kann vom Trottoir in diese Fläche verlegt werden.</p> <ul style="list-style-type: none"> <li>• Erstellung Aufenthaltsflächen (Grill-/Picknick-Platz) mit Sitzblöcken</li> <li>• Erstellung Gewässerzugang/ Sitzstufen mit Blöcken</li> <li>• Gewässeraufwertung: Aufwertung der Gewässerstruktur mit Strukturelementen (z.B. Wurzelstöcke, Faschinen, Störsteinen) auf dem gesamten Abschnitt</li> <li>• Optimierung Bepflanzung</li> <li>• Evtl. Förderung von Kleinstrukturen (Stein-/ Asthaufen)</li> <li>• Ein Ersatz des Durchlasses ist nicht vorgesehen und aufgrund des Schutzdefizites nicht notwendig. Aufgrund des schadhaften Zustands ist ein Ersatz aber zu prüfen. In diesem Fall ist dessen Kapazität zu erhöhen, um die Schwachstelle zu beheben.</li> </ul>

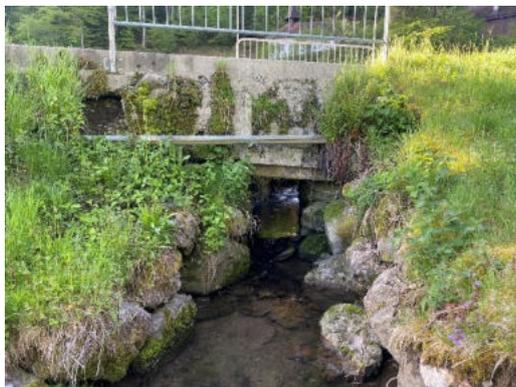
Schadhafter Strassendurchlass/ Brücke

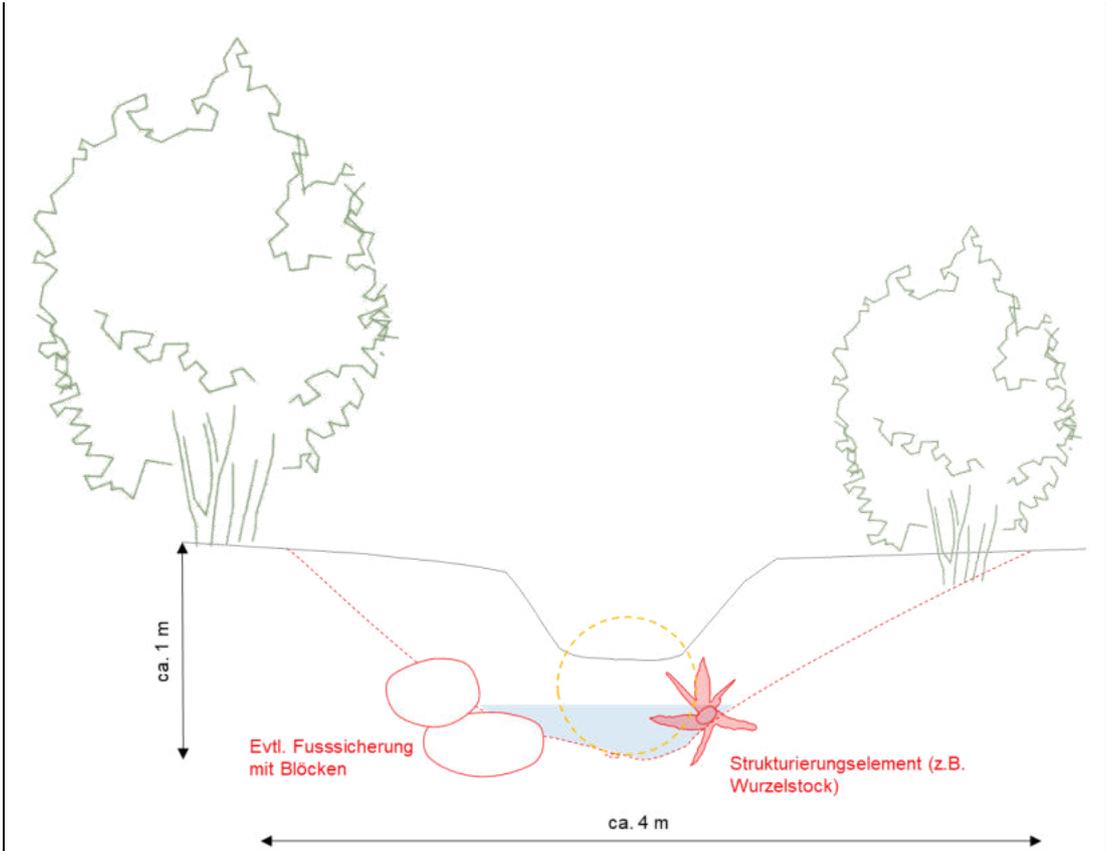
Skizze Normalprofil Ausdolung/ Gewässeraufwertung

<b>Defizite Nutzung:</b>	keine		
<b>Massnahmenvorschläge:</b>	<ul style="list-style-type: none"> <li>• Ausdolung der beiden eingedolten Abschnitte und Schaffung eines strukturierten Gerinnes (z.B. Wurzelstöcken, Störsteinen) inkl. Bepflanzung. Die Verzweigung beim Schieberschacht ist anzupassen.</li> <li>• Gewässeraufwertung des naturfremden Teils</li> <li>• Rückbau der Ufermauer mit einseitiger Gerinneaufweitung und Erstellung Blocksätze.</li> </ul>

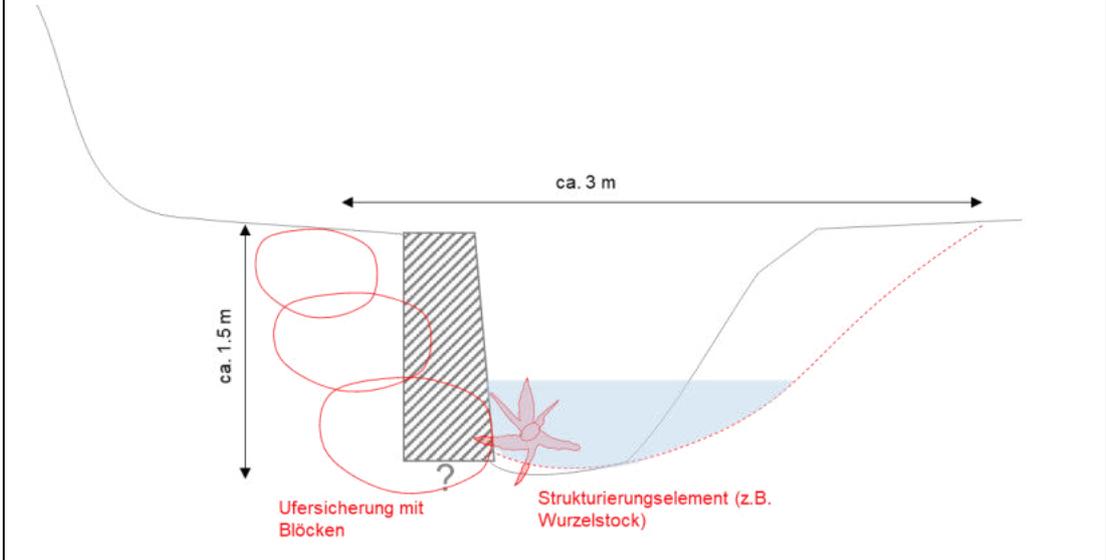
Skizze Ersatz Ufermauer entlang Weiher

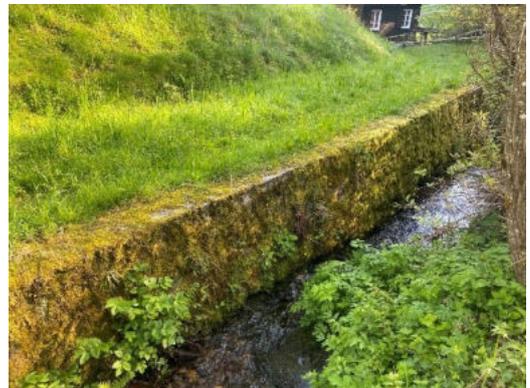
*Ufermauer entlang dem Weiher*

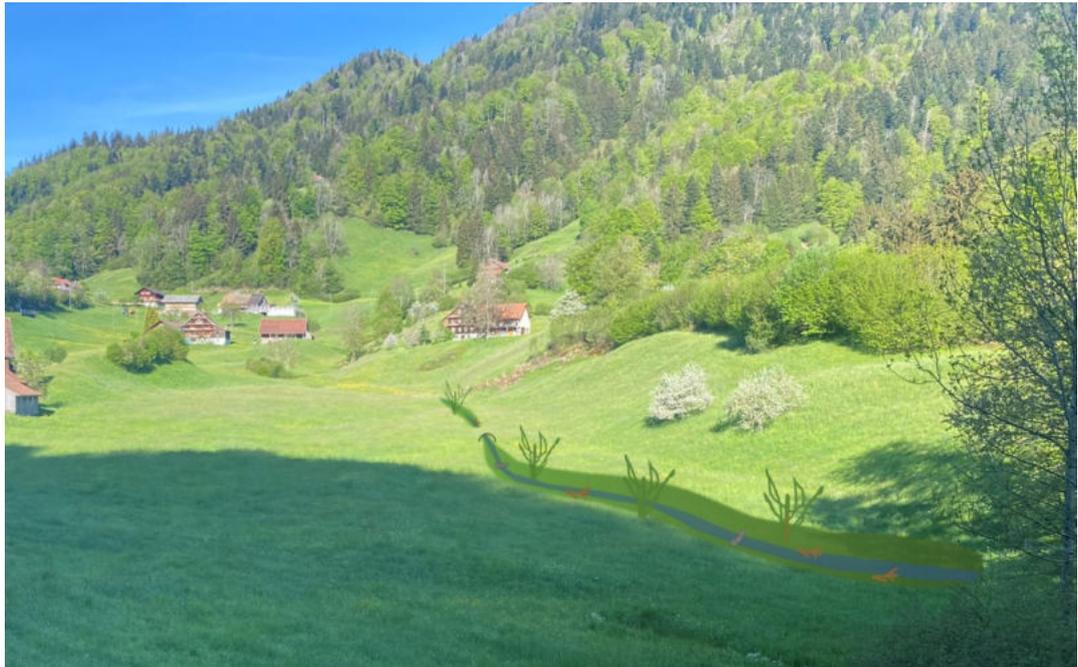
Skizze des möglichen Gewässerlaufs

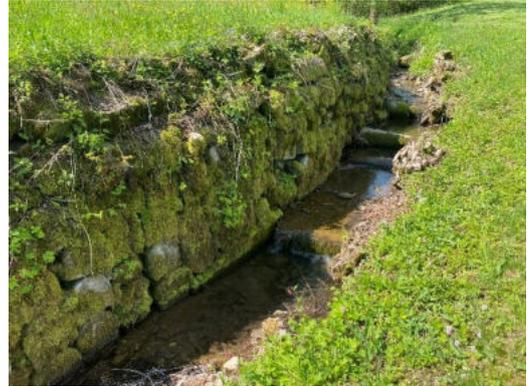
*Uferverbau aus Blocksätzen, Sohlverbau aus Holzschwellen rund 40 m oberhalb der Eindolung*

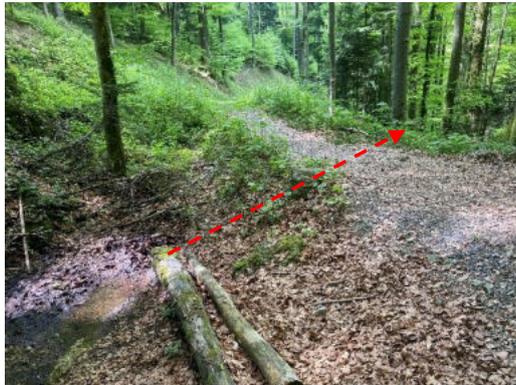
Verstopfter Durchlass Forstweg (roter Pfeil)
