Revitalisierung mit Sanierung Geschiebehaushalt Mühlebach, Arth

Technischer Bericht Vorprojekt

07525.000-01

Basler & Hofmann AG

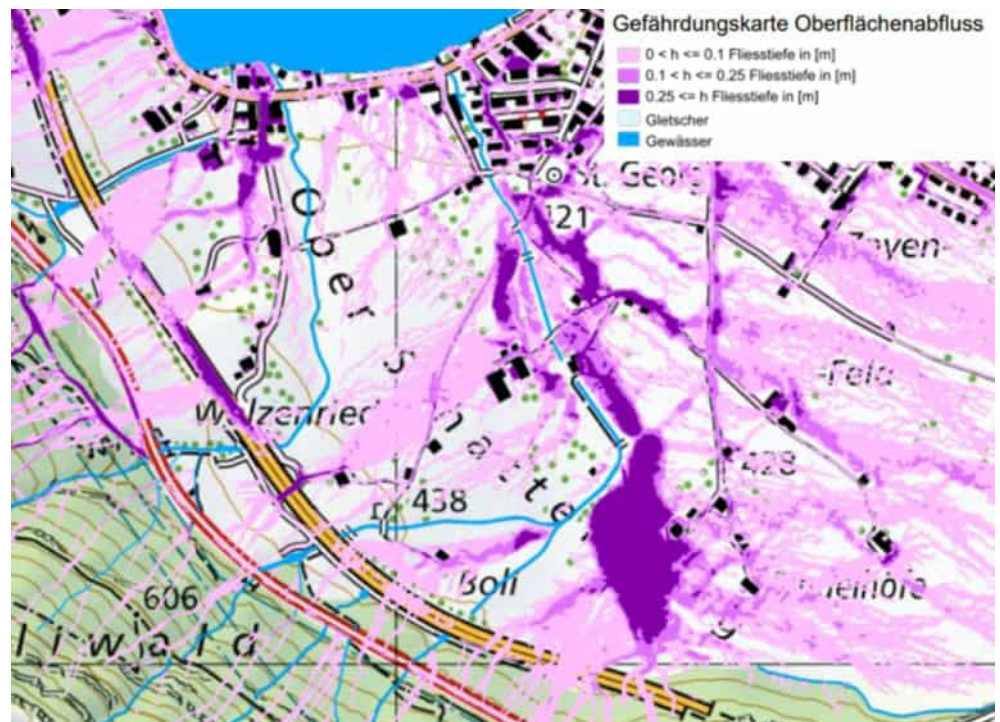
Abbildung 8
Auszug aus der Gefährdungskarte Oberflächenabfluss [16]

Grosse Flächen im Projektperimeter sind bei Starkniederschlägen von Oberflächenabfluss betroffen. Die Gefährdungskarte Oberflächenabfluss weist die gefährdeten Flächen aus (Abbildung 8). Im Grundsatz bestätigt die Gefährdungskarte Oberflächenabfluss die Fließwege gemäss Gefahrenkartierung.

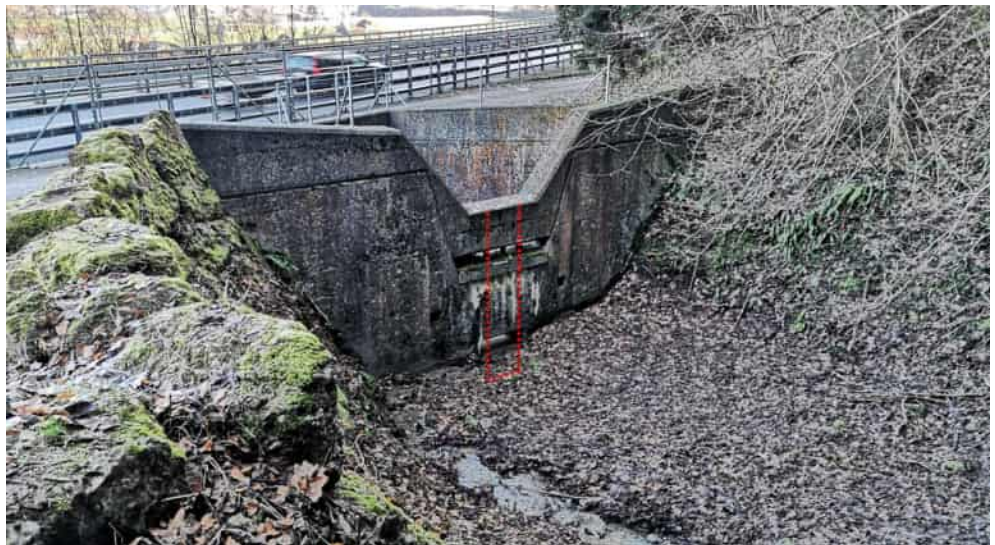
Abbildung 11

Schematische Darstellung einer Öffnung der Abschlussperre

Zur Sanierung des Geschiebehaushalts werden die Geschiebesammler umgebaut, sodass ein Weitertransport des Laufgeschiebes möglich ist. Die Abschlussperre wird mit einem vertikalen Schlitz versehen. Durch ein erforderliches Minimalgefälle innerhalb des Rückhalteraumes des Sammlers wird der Transport des Laufgeschiebes gewährleistet und kann durch die Bewirtschaftung justiert werden. Im Ereignisfall verklaut der Schlitz durch die grosse anfallende Geschiebemenge und durch das anfallende Schwemmholz, sodass der Hochwasserschutz gewährleistet werden kann.

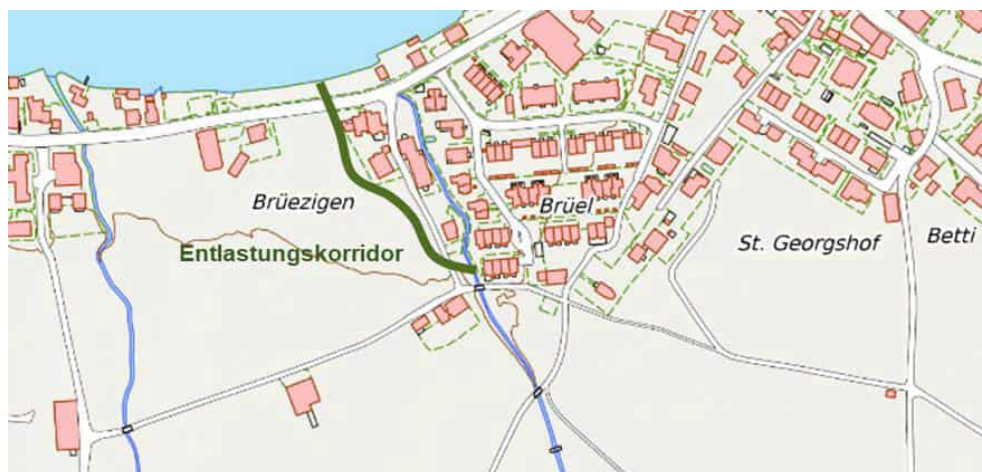
Abbildung 12
Mögliche Linienführung Entlastungskorridor

Im Hochwasserfall soll der Abfluss, welcher nicht im Gerinne abgeführt werden kann, über einen Entlastungskorridor bis zum Zugersee geleitet werden (Abbildung 12). Der Entlastungskorridor führt am heutigen Siedlungsrand vorbei. Das bisher noch unbebaute Land befindet sich in der Bauzone. Zudem ist für die Querung der Luzernerstrasse ein weiterer Durchlass erforderlich.

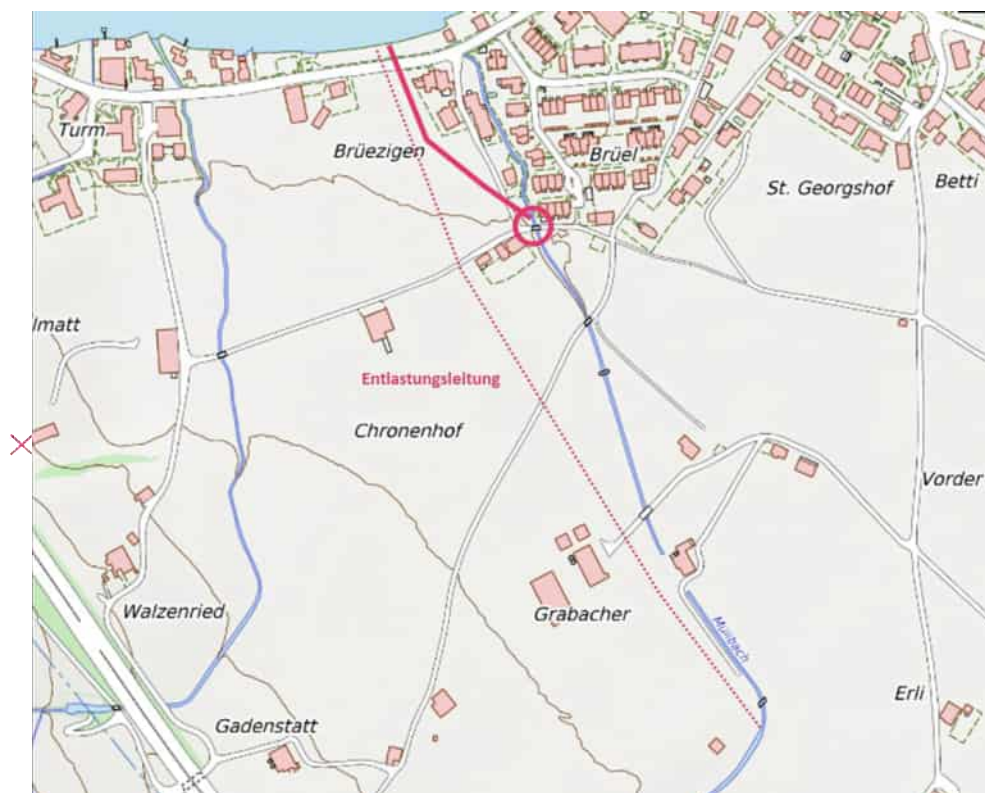
Abbildung 13
Entlastungsleitung

Analog zum Entlastungskorridor soll der Abfluss, welcher nicht im Gerinne abgeführt werden kann, abgeleitet werden. Anstelle eines Entlastungskorridors wird der Hochwasserabfluss jedoch über eine Entlastungsleitung in den Zugersee geführt. Die Entlastungsleitung weist einen ähnlichen Verlauf wie der Entlastungskorridor auf und führt durch die noch unbebaute Bauzone (Abbildung 13). Alternativ wäre auch eine Leitung bereits ab der Kurve des Mühlebachs denkbar, was jedoch eine bedeutend längere Leitung erfordern würde. Unabhängig vom Verlauf erfordert diese Variante ein Einlaufbauwerk sowie einen Durchlass unter der Luzernerstrasse.

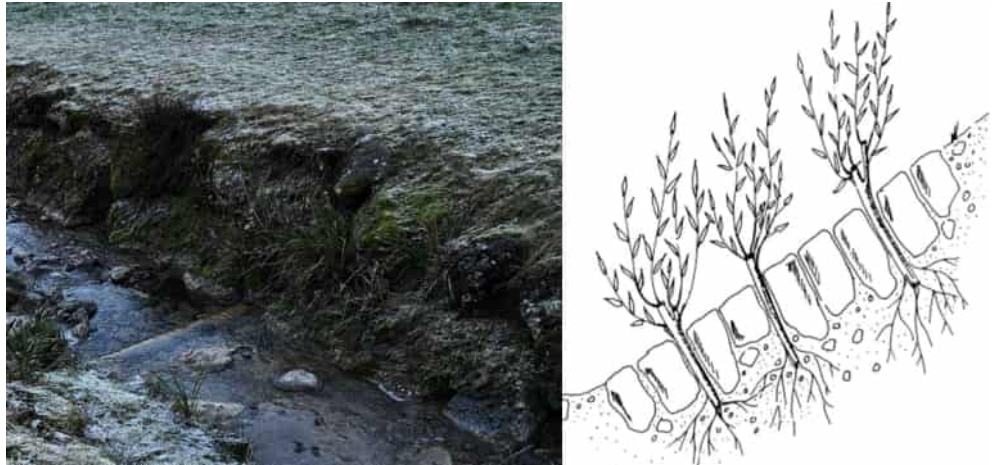
**Abbildung 18**

Links: Situation im Bestand

Rechtsufrige Bestockung	Rechtsufrig wird das Ufer bestockt. Die Bestockung erfolgt mittels Fugenbepflanzungen des bestehenden Uferverbaus mit Steckhölzern ergänzt mit Pflanzungen von Jungpflanzen. Die Heckenpflanzen führen zusammen mit der bestehenden Uferverbauung zu einem soliden Uferschutz. Gleichzeitig stellt die zukünftige Uferhecke einen eigenen Lebensraum dar, beschattet das Gerinne, strukturiert die Landschaft und verbessert die terrestrische Längsvernetzung. Die Bestockung erfolgt gruppenweise. Folgende niederwüchsige Arten können eine Option sein: _ Berberitze [Berberis vulgaris] _ Faulbaum [Frangula alnus] _ Gemeiner Wacholder [Junperius communis] _ Rote Heckenkirsche [Lonicera xylosteum] _ Feldrose [Rosa arvensis] _ Hundsrose [Rosa canina] _ Ohrweide [Salix aurita]

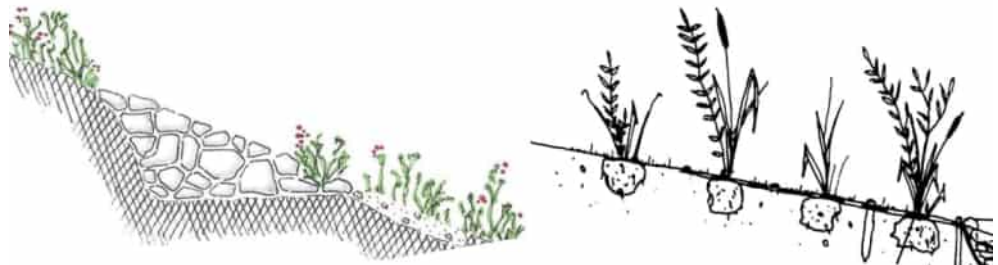
**Abbildung 19**

Links: Normal mit Steinlinse.

Ab dem Zusammenfluss des Mühlebachs und des Boliwaldbachs bis zum Siedlungsrand werden die Ufer jeweils einseitig abgeflacht, sodass ein Flachufer entsteht. Die Fusststeine in der Böschung werden entfernt. Die neuen Flachufer werden mit Böschungsschutzmatten gesichert, mit Pflanzensoden bepflanzt und angesät. Optional wird die punktuelle Anlage von Steinlinsen empfohlen (Abbildung 19). Die Böschungsschutz-matten gewährleisten einen sofortigen Oberflächenschutz. Die Pflanzensoden sowie die Ansaat initiieren die gewünschten Lebensräume. Flach angeordnete Steinlinsen fördern Reptilien und gewährleisten trotzdem eine rationale Bewirtschaftung.

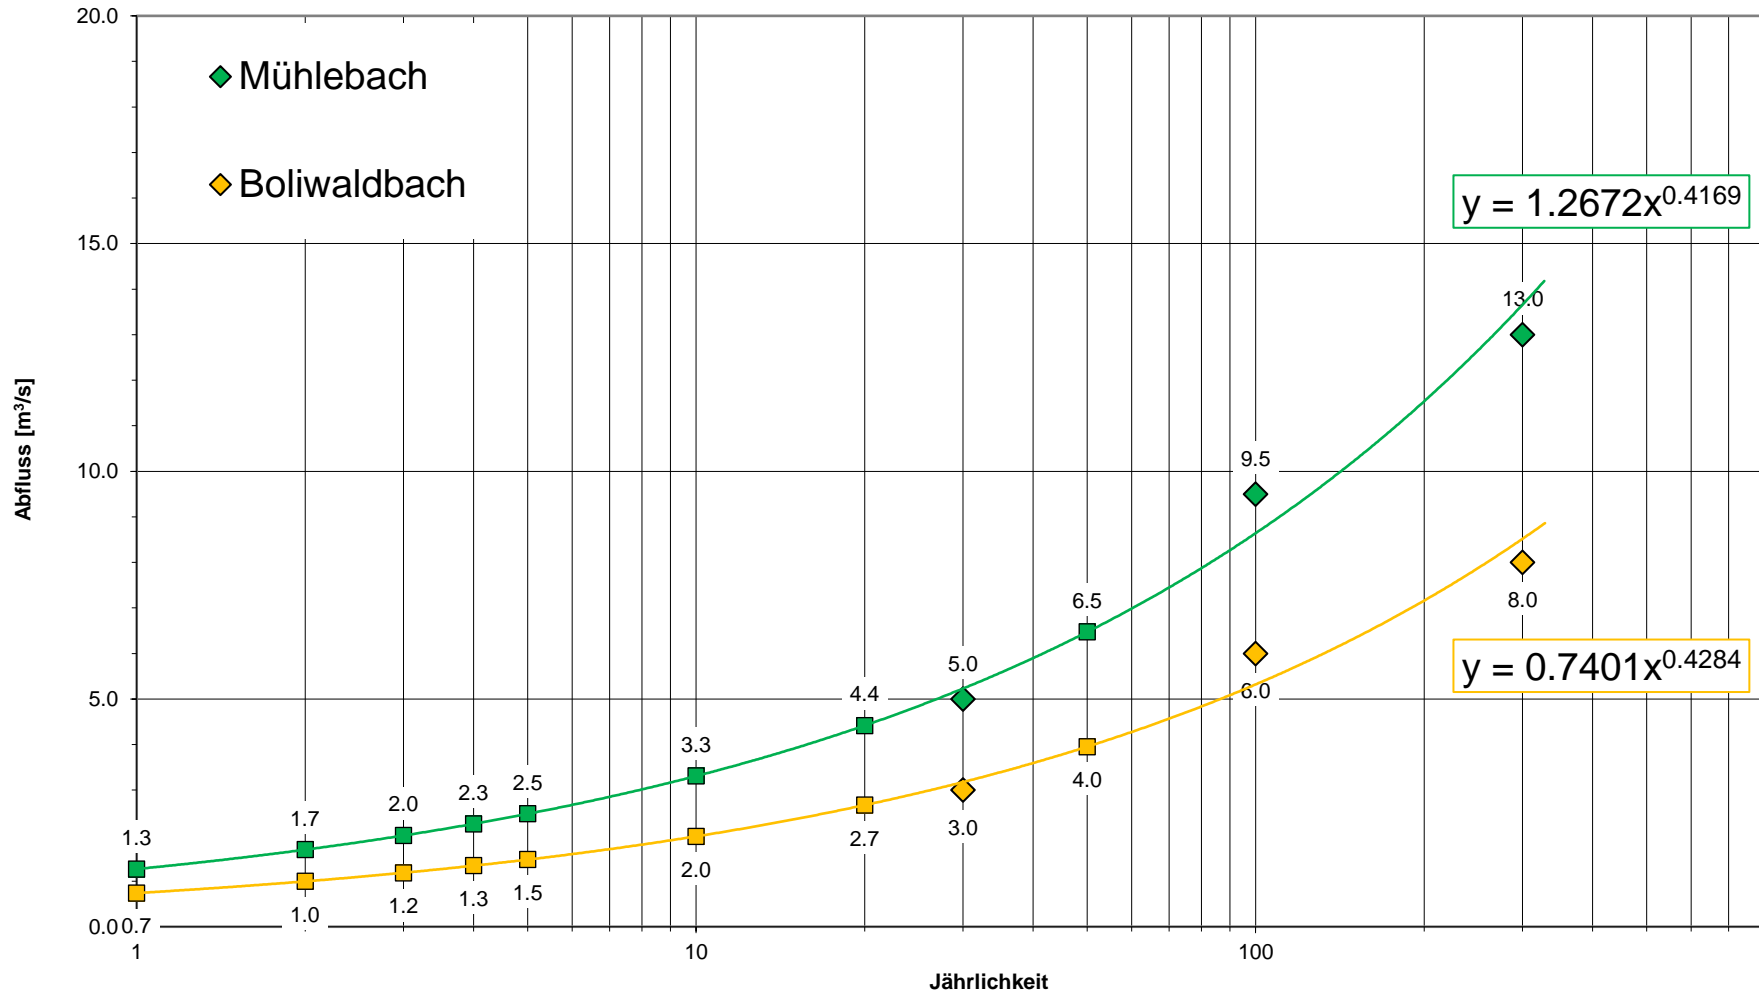
Hydrologie Mühlebach und Boliwaldbach Bestimmung Abflusswerte der häufigeren Ereignisse (HQ₁ - HQ₁₀)

Am Mühlebach ist gemäss der Naturgefahrenkarte [17] mit den Hochwasserabflüssen gemäss Tabelle 1 zu rechnen. Die häufigen Hochwasser (HQ₂ bis HQ₁₀) wurden extrapoliert (Anhang A).

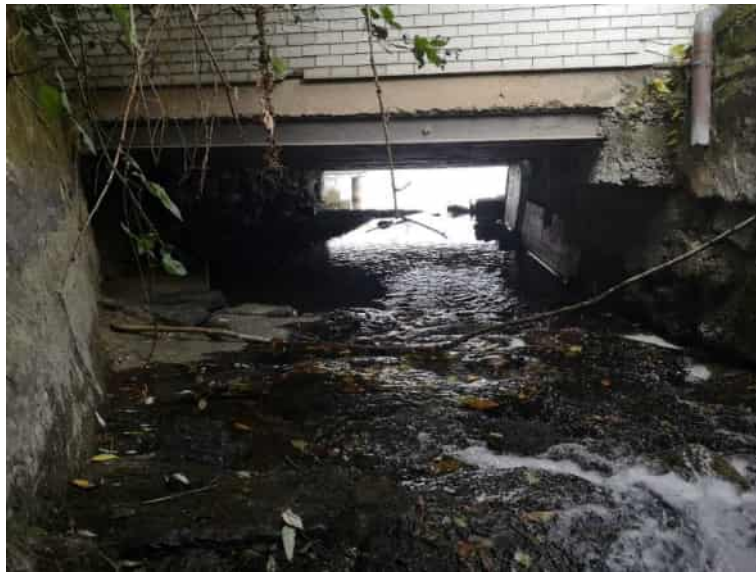
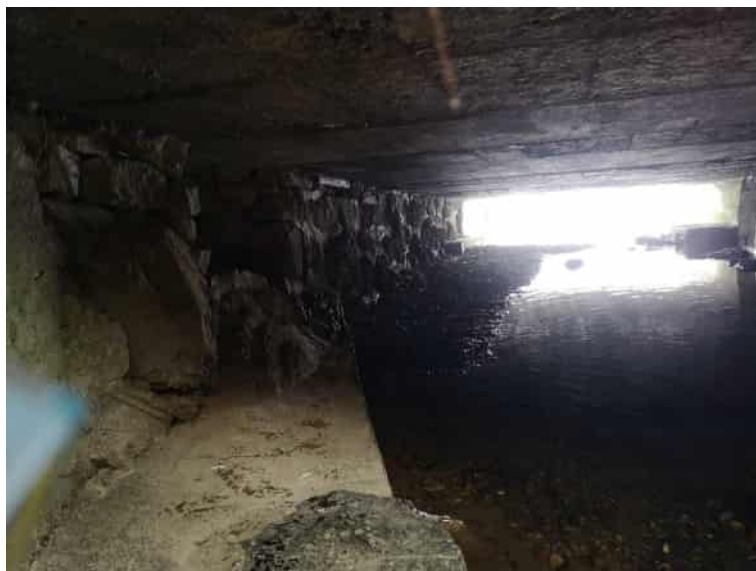
Die Einmündung des Mühlebaches in den Zugersee erfolgt beim Durchlass Bootshaus. Der Durchlass Bootshaus konnte bei der Begehung am 28.10.2021 nur grob vermessen werden. Der Bereich in der Abflussmitte ist aufgestaut und wurde daher nicht vermessen (siehe Abbildung 2). Der Durchlass Bootshaus weist folgende Abmessungen auf:

- _ Breite beim Anfang: 3.5 m
- _ Höhe am linken Rand: 1.0 m

Abbildung 2: Durchlass Bootshaus

Abbildung 3: Linker Rand Durchlass Bootshaus

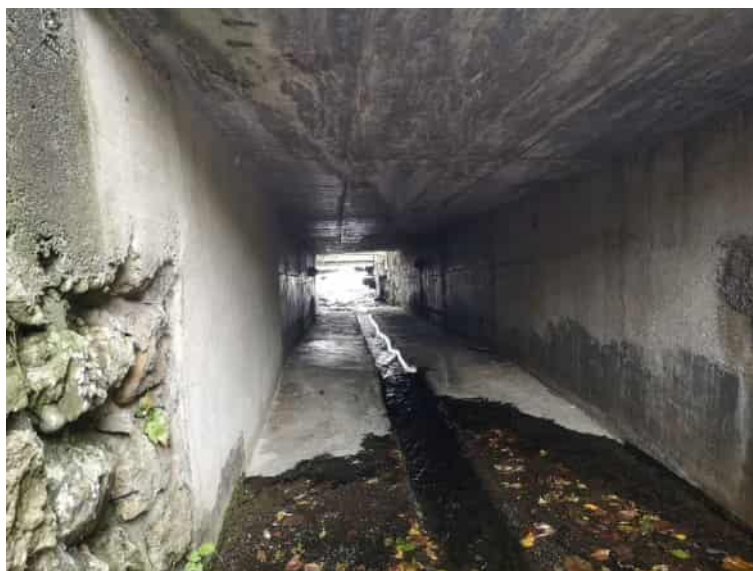
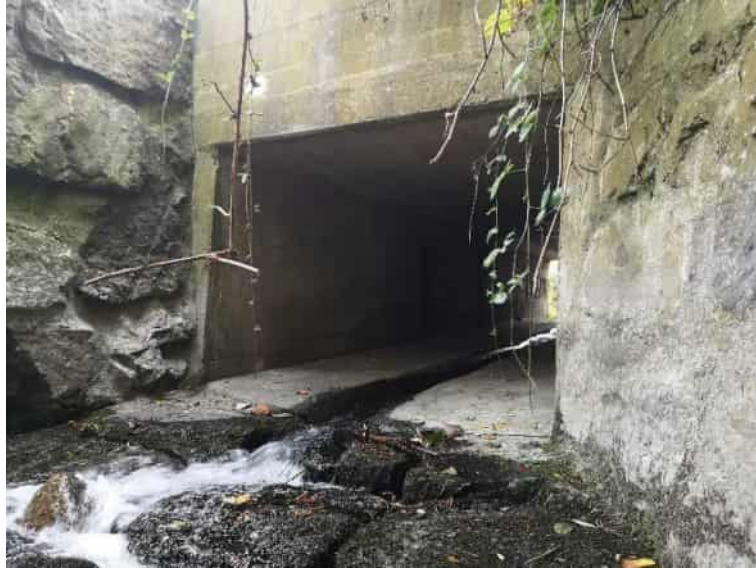
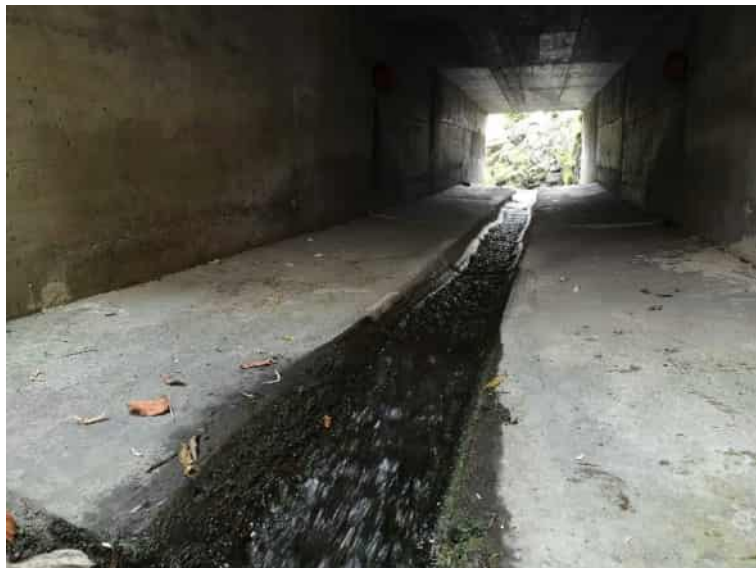
Die Querung der Kantonsstrasse erfolgt durch den Durchlass Luzernerstrasse. Dieser Durchlass ist als Rechteckgerinne ausgeführt. Kurz nach dem Anfang des Durchlasses ändert sich das Gefälle. Diese Stelle ist bei der Abmessung des Durchlasses als Knick gekennzeichnet. Der Durchlass Luzernerstrasse ist mit einer Niederwasserrinne und Berme gestaltet. Der Zustand des Durchlass Luzernerstrasse ist in Ordnung. Die visuelle Inspektion des Durchlasses Luzernerstrasse zeigte keine gröberen Mängel.

Abbildung 4: Durchlass Luzernerstrasse

Abbildung 5: Durchlass Luzernerstrasse (Blickrichtung Bachaufwärts)

Abbildung 6: Durchlass Luzernerstrasse (Blickrichtung Bachaufwärts)

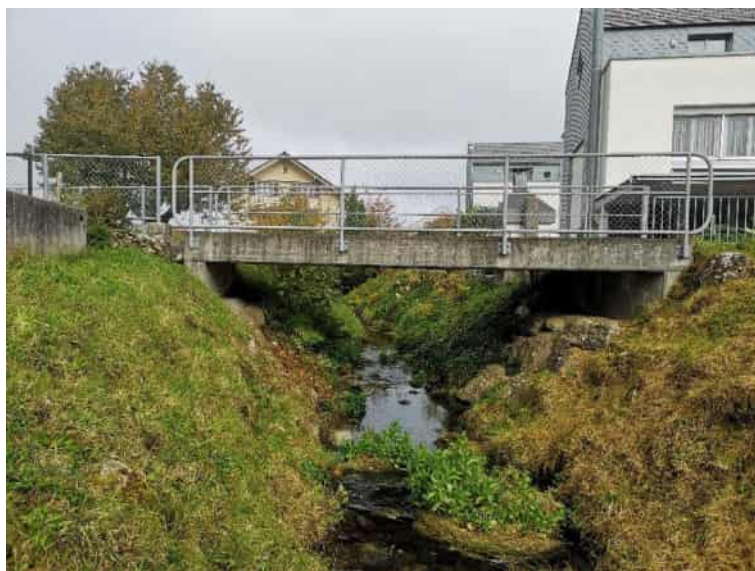
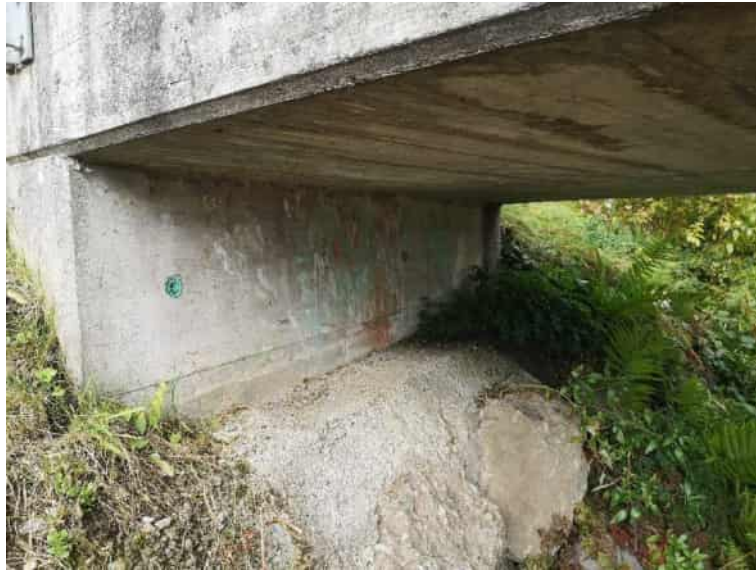
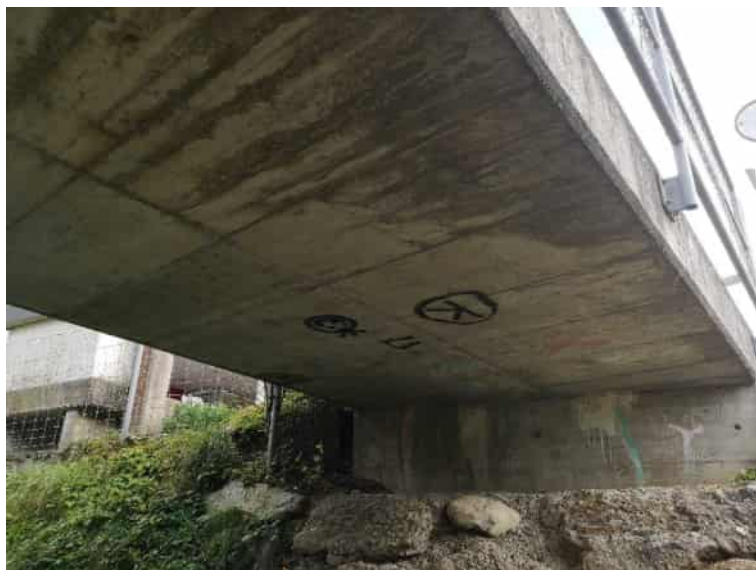
Die Brücke beim Durchlass 1 stellt die Verbindung zwischen dem Kronenhofweg und dem Alten Pilgerweg dar. Das Gerinne ist an dieser Stelle trapezförmig ausgeführt. Der Zustand des Durchlass 1 ist in Ordnung. Die visuelle Inspektion des Durchlasses 1 zeigte keine größeren Mängel.

Abbildung 7: Durchlass 1

Abbildung 8: Durchlass 1, linke Seite

Abbildung 9: Durchlass 1, rechte Seite

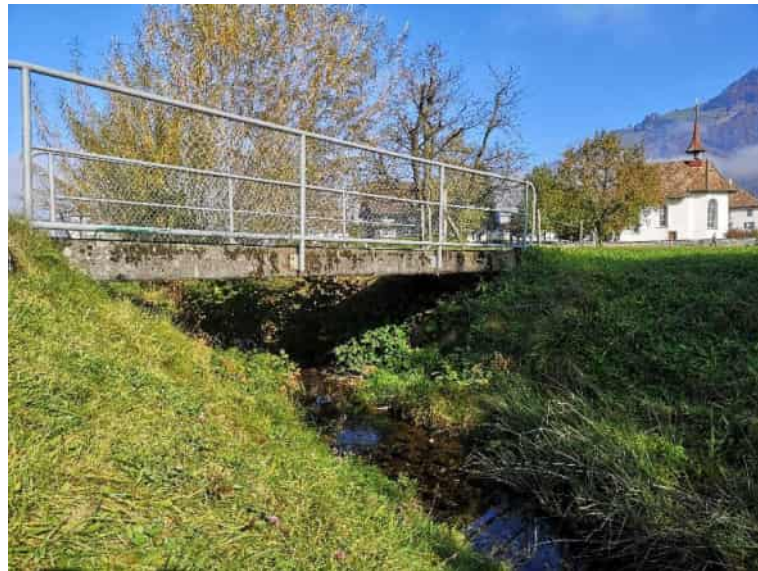
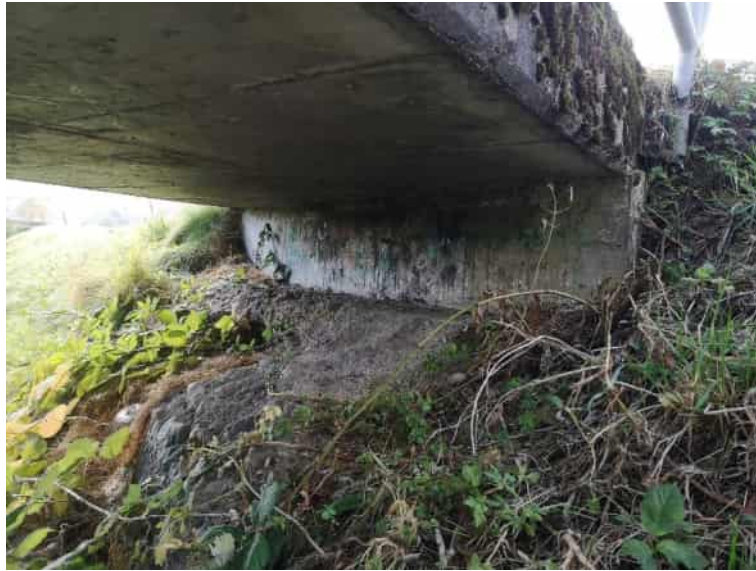
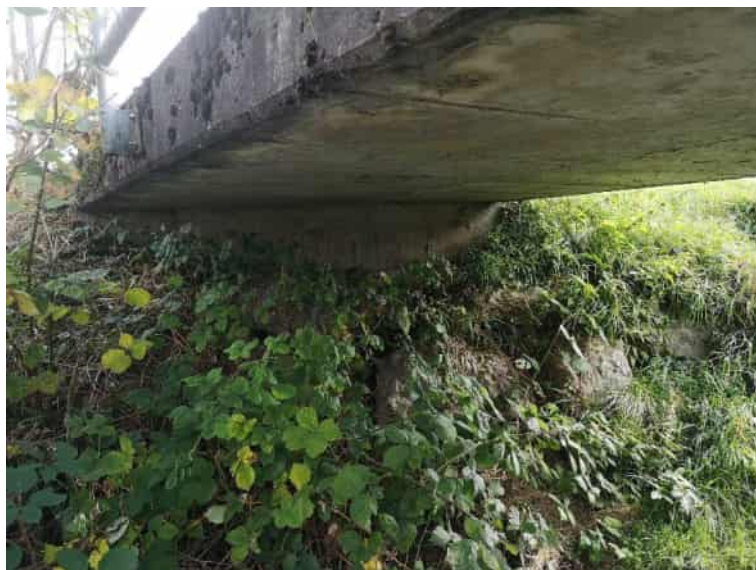
Der Durchlass 2 befindet sich bei der Querung des Rigiweges über den Mühlebach. Das Gerinne ist trapezförmig ausgeführt. Der Zustand des Durchlass 2 ist in Ordnung. Es sind keine größeren Mängel sichtbar.

Abbildung 10: Durchlass 2

Abbildung 11: Durchlass 2. linke Seite (Blickrichtung bachaufwärts)

Abbildung 12: Durchlass 2, rechte Seite (Blickrichtung bachaufwärts)

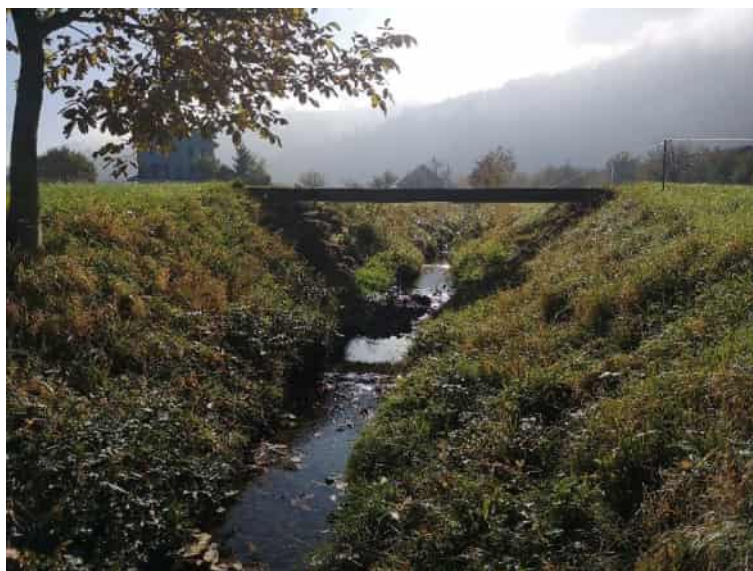
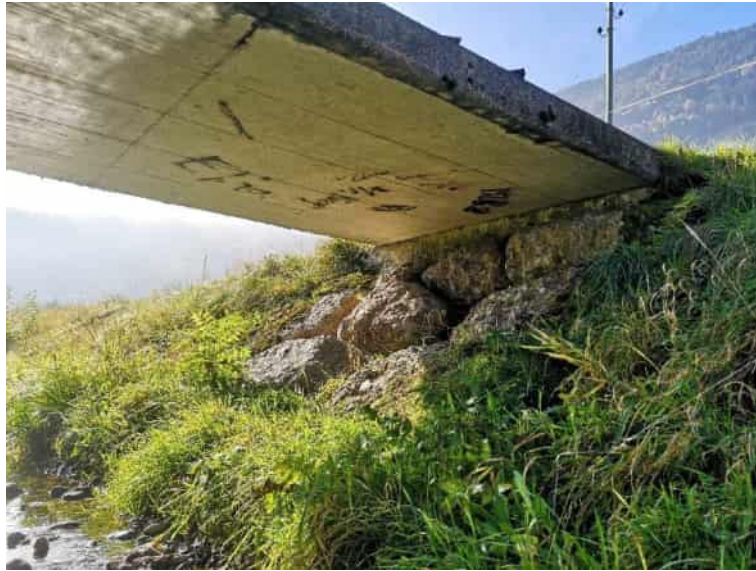
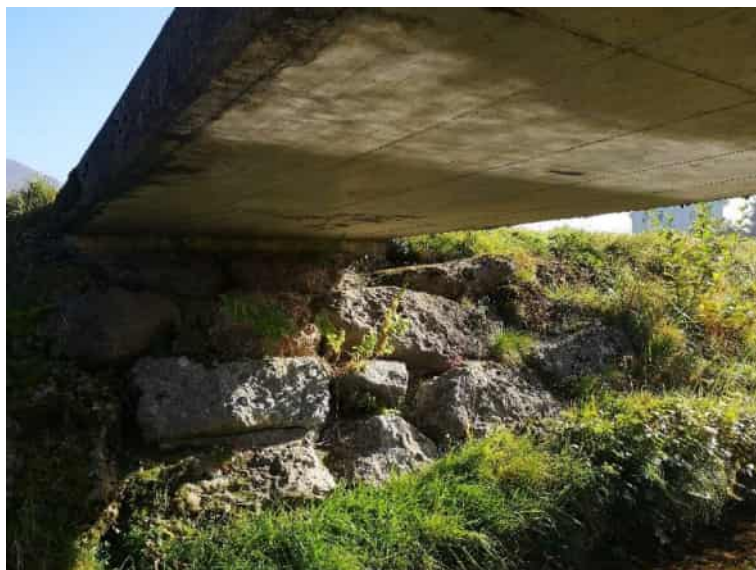
Die Brücke bei Durchlass 3 wurde zur Querung des Mühlebaches bei landwirtschaftlichen Tätigkeiten errichtet. Es führen keine öffentlichen Wege zu dieser Brücke. Die Brücke ist einfach ausgeführt. Der Bachlauf ist als trapezgerinne gestaltet. Der Zustand des Durchlass 3 ist in Ordnung. Es sind keine grösseren, visuellen Mängel sichtbar.

Abbildung 13: Durchlass 3 (Blickrichtung bachaufwärts)

Abbildung 14: Durchlass 3, linke Seite (Blickrichtung bachaufwärts)

Abbildung 15: Durchlass 3, rechte Seite (Blickrichtung bachaufwärts)

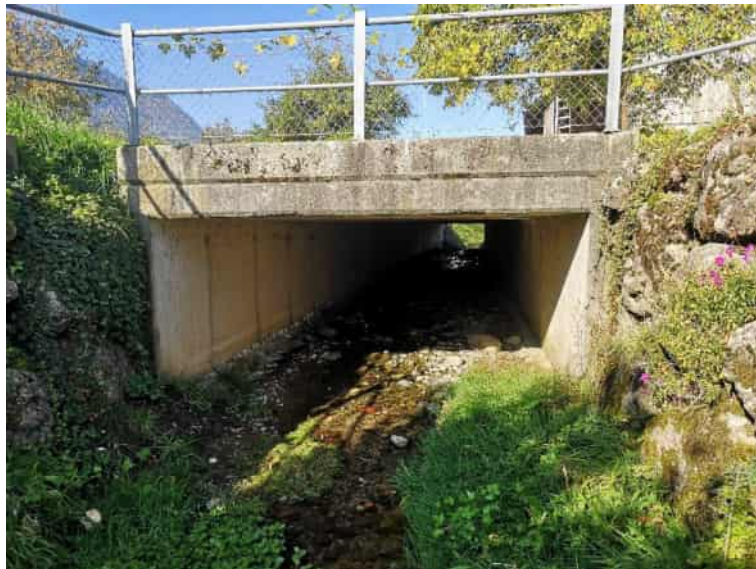
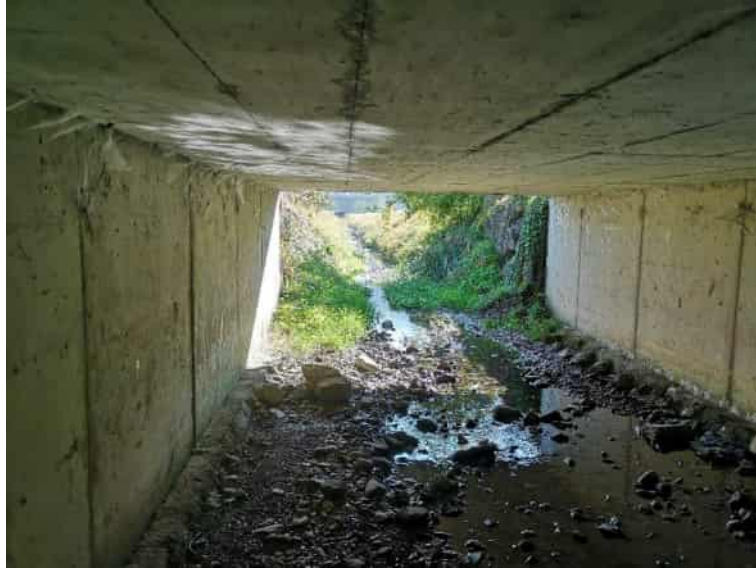
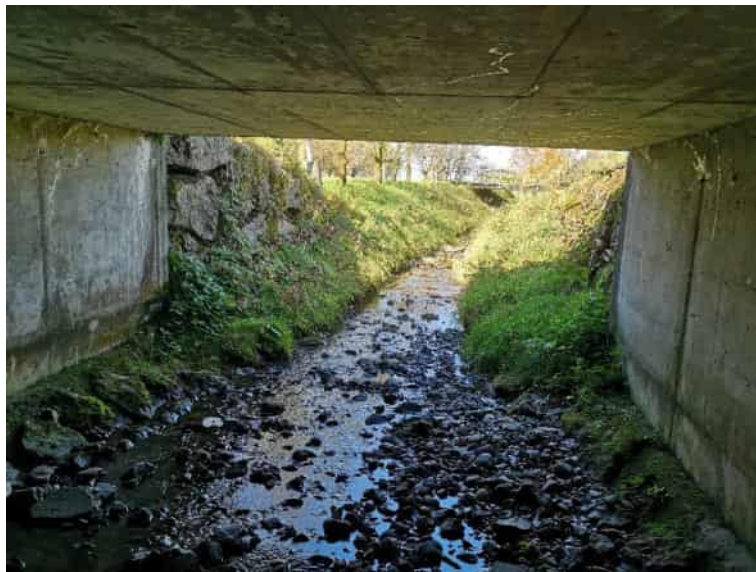
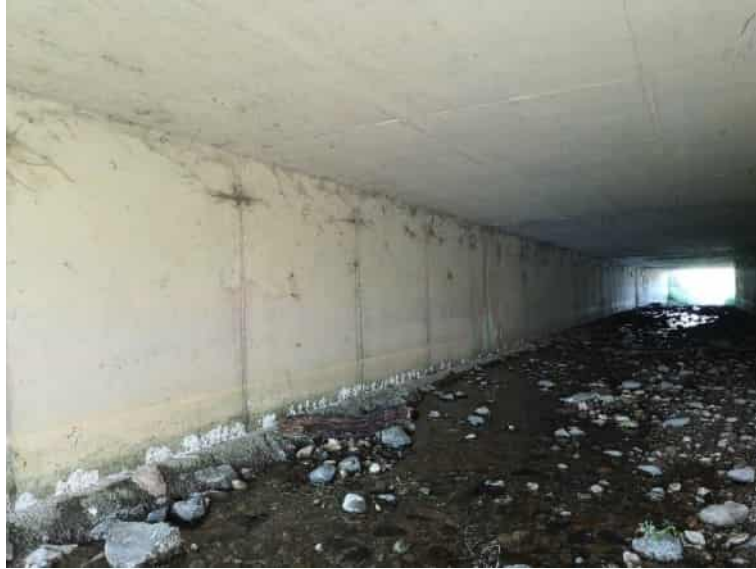
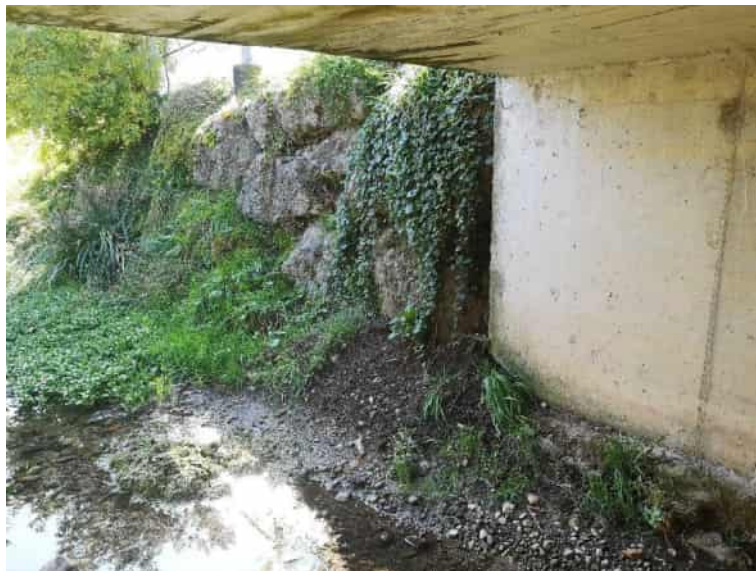
Der Mühlebach verläuft an dieser Stelle sehr nahe am Bauernhof auf dem Grundstück-Nr. 473 in einem eingedolten Zustand. Daher weist der Durchlass 5 eine Länge von ca. 36 m auf. Der Zustand des Durchlass 5 ist in Ordnung. Über die gesamte Länge sind keine gröberen Mängel feststellbar.

Abbildung 19: Durchlass 5, Anfang des Durchlasses

Abbildung 20: Durchlass 5, Anfang des Durchlasses (Blickrichtung bachaufwärts)

Abbildung 21: Durchlass 5, Ende des Durchlasses

Abbildung 22: Durchlass 5, linke Seite

Abbildung 23: Durchlass 5, linke Seite (Blickrichtung bachaufwärts)

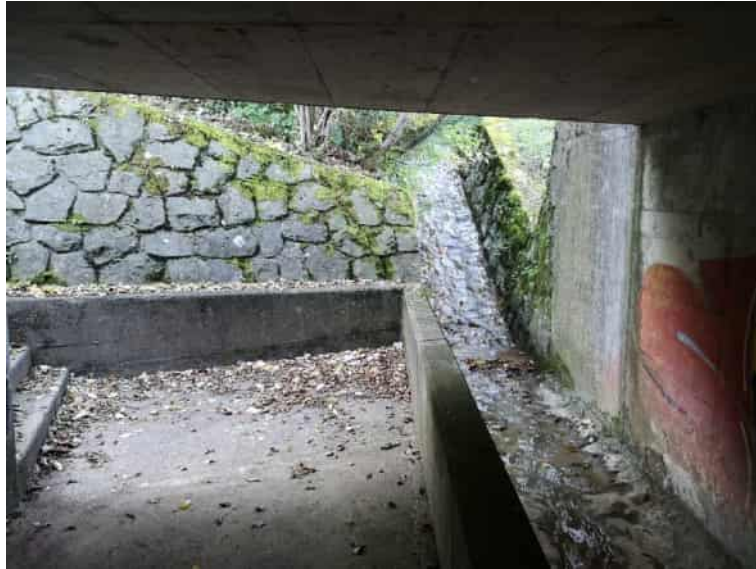
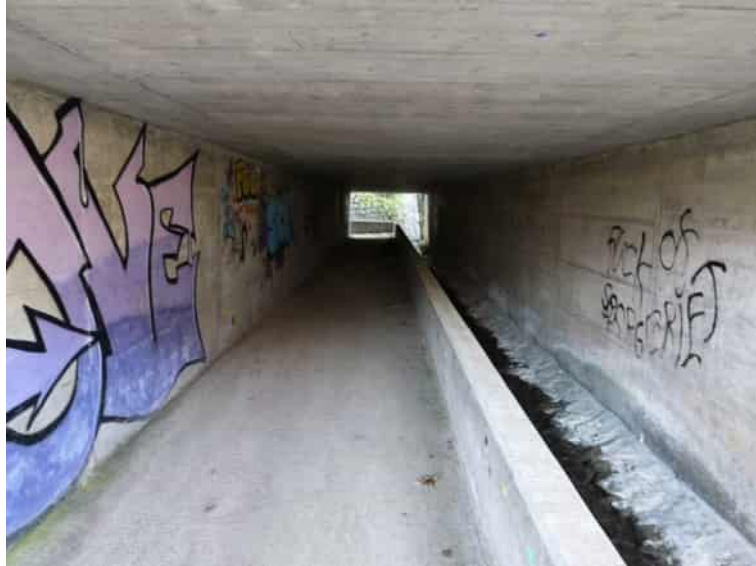
Der Durchlass Autobahn Mühlebach ist in zwei Teile aufgeteilt. Im rechten Teil fliesst der Mühlebach in einem geraden Gerinne und im linken Teil befindet sich ein Fussweg. Die zwei Teile sind durch eine Mauer voneinander getrennt.

Abbildung 31: Anfang Durchlass Autobahn Mühlebach (Blickrichtung bachaufwärts)

Abbildung 32: Durchlass Autobahn Mühlebach (Blickrichtung bachaufwärts)

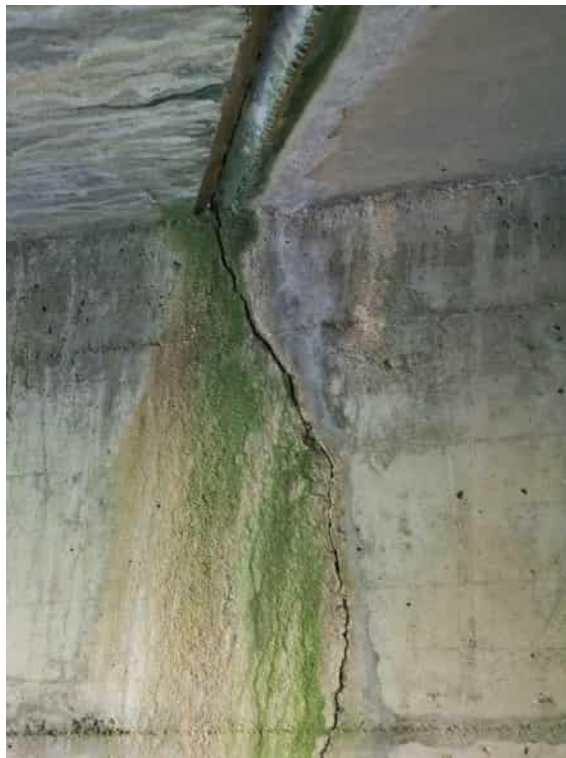
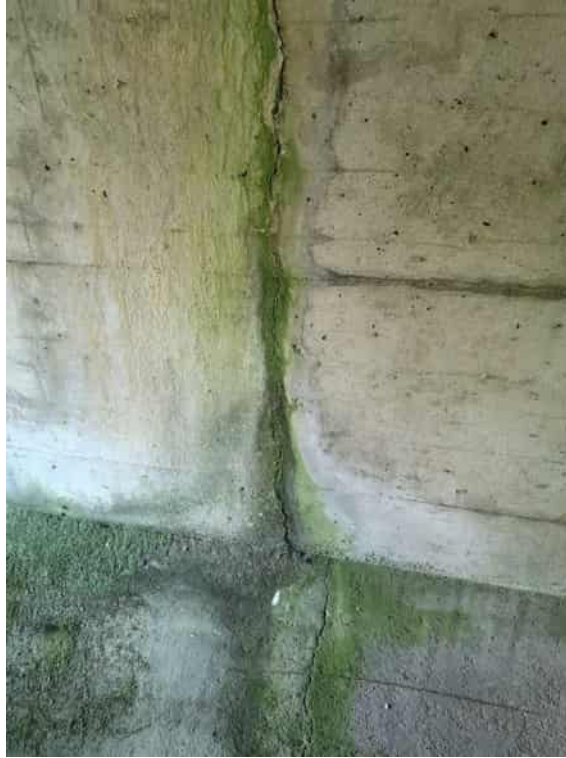
Der Durchlass des Bollenwaldbaches bei der Autobahn A4 ist mit einer Berme ausgeführt. Im Durchlass hat sich an einer Stelle ein Riss über den ganzen Querschnitt gebildet (siehe Abbildung 34 und Abbildung 35).

Abbildung 34: Durchlass Autobahn Bollenwaldbach, rechte, obere Ecke

Abbildung 35: Durchlass Autobahn Bolliwaldbach, rechte, untere Ecke

Im Rahmen einer Begehung am 21. Oktober 2021 konnten visuell keine offensichtlichen Mängel festgestellt werden. Einzig im Durchlass unter der Nationalstrasse am Boliwaldbach wurde ein Riss über den gesamten Querschnitt gesichtet. Die visuelle Zustandserhebung ist im Anhang A inkl. Fotodokumentation aufgeführt.

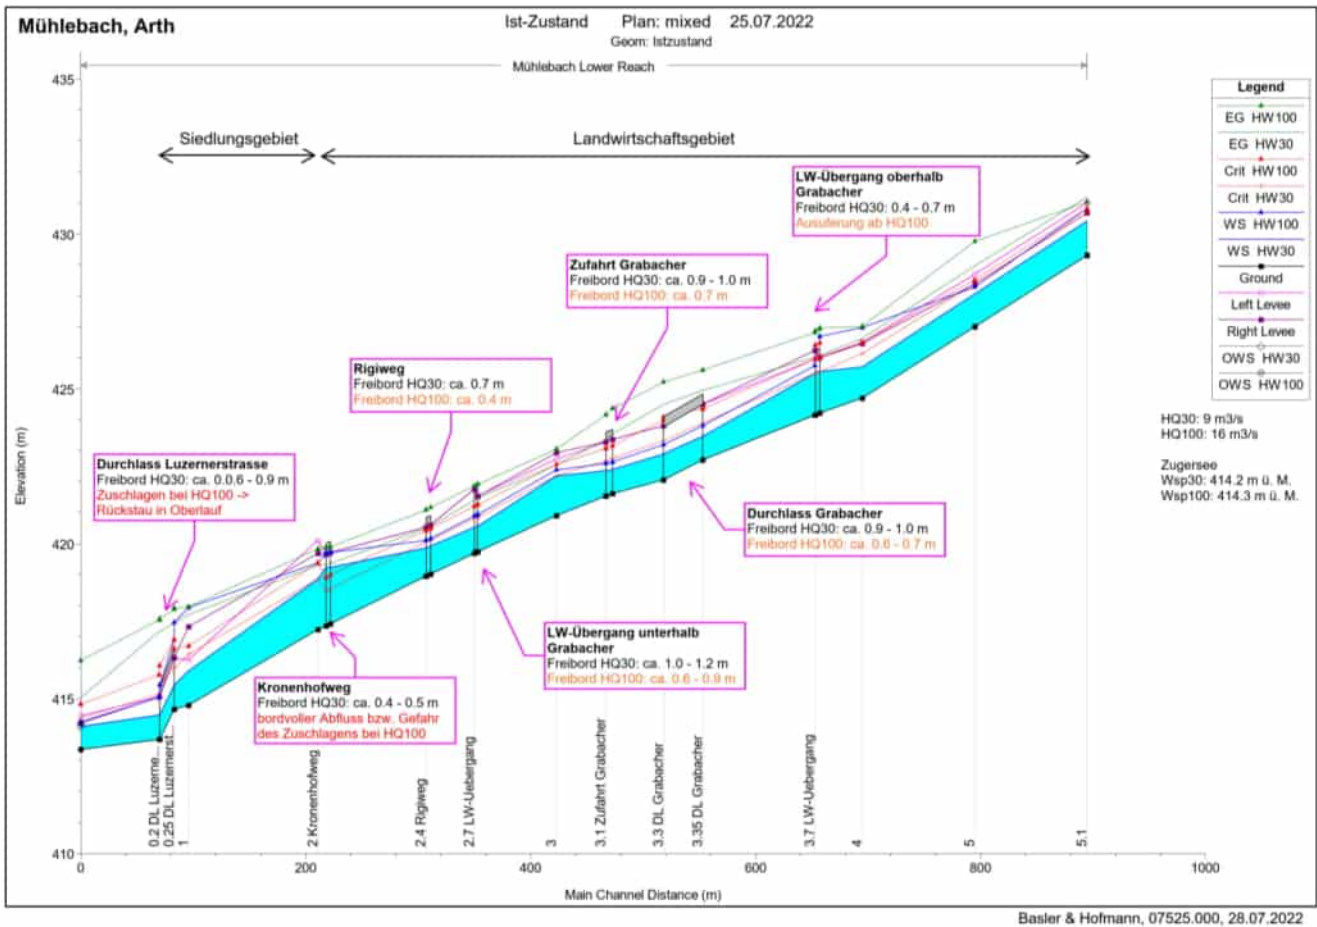
Abbildung 22
Längenprofil Unterlauf Mühlebach

Längenprofile Die Längenprofile eines HQ₃₀ und HQ₁₀₀ sind im Anhang B dargestellt.

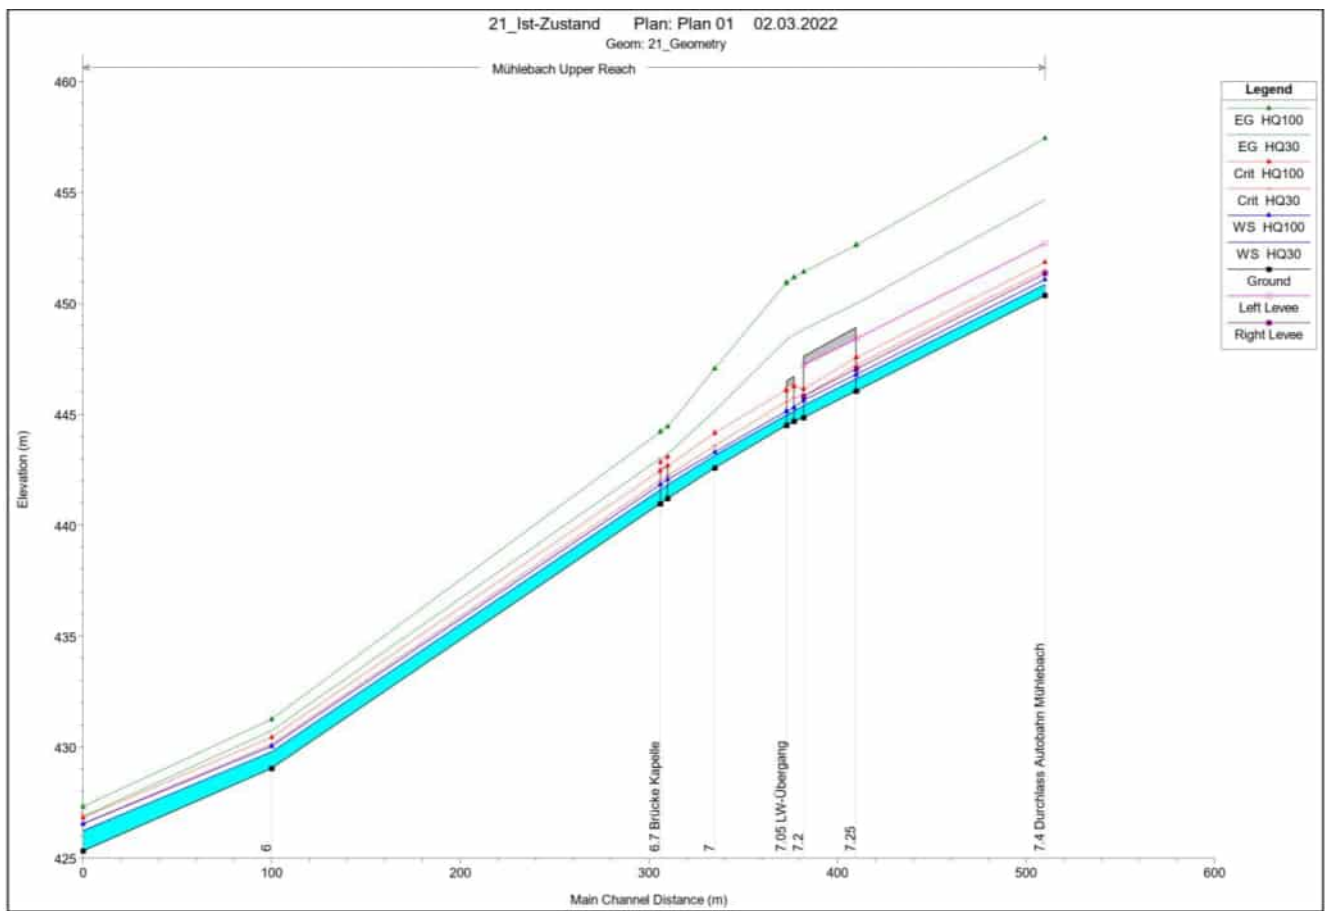
Abbildung 23
Längenprofil Oberlauf Mühlebach
