Bezirk Schwyz
Brücke Hinterthal, Muotathal

Massnahmenprojekt

Technischer Bericht

03. Februar 2023 / Version 1

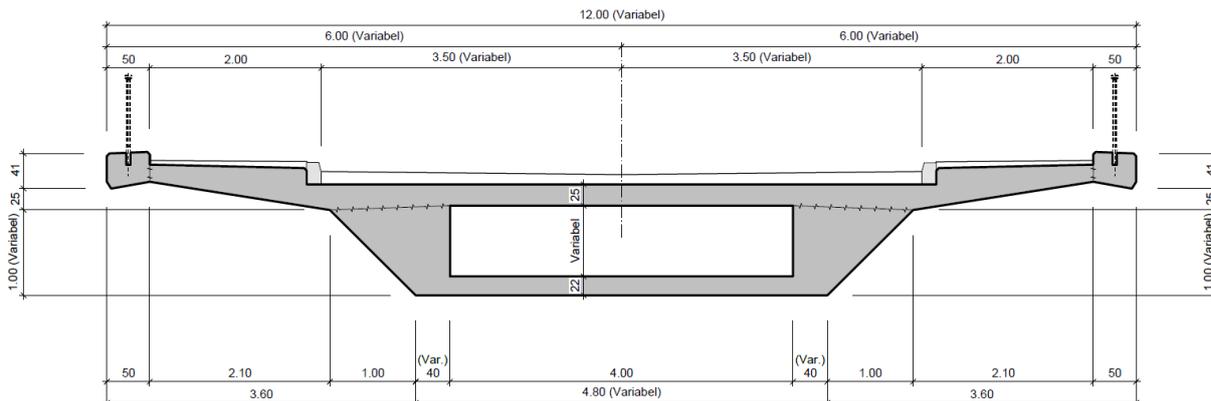
Die Brücke ist als vorgespannte Stahlbetonkonstruktion mit einem Hohlkastenquerschnitt und beidseitig auskragenden Gehwegbereichen ausgeführt.

Abbildung 1: Brückenquerschnitt

Die Brücke ist beidseitig über eine Widerlagerwand auf jeweils drei Topflagern aufgelegt. Diese Lager sind wiederum auf einem Pfahlbankett positioniert, welches die Lasten verteilt auf die Pfähle abgibt. Ein Fahrbahnübergang ist nur beim nördlichen Auflager angeordnet, womit das südliche Auflager als fest und das nördliche Auflager als beweglich betrachtet werden kann.

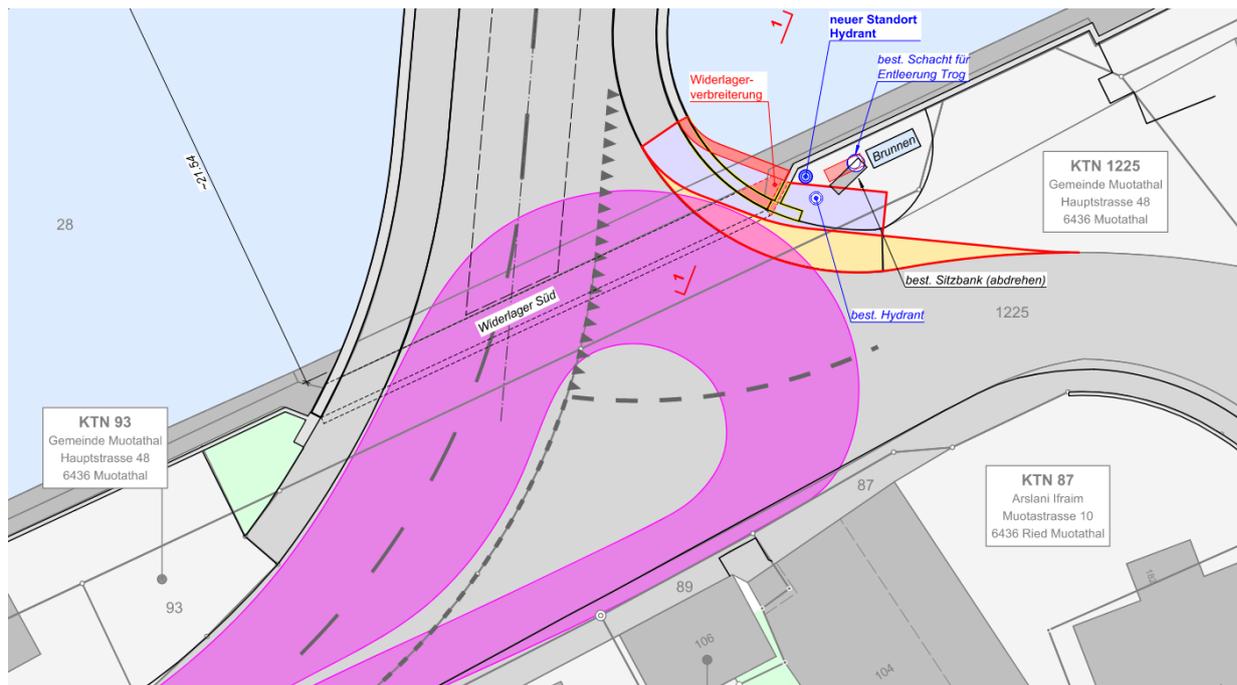
Es liegt ein Projekt vor, welches eine Verbreiterung der Brückenplatte beim südlichen Widerlager auf der in Fahrtrichtung Bisisthal rechten Seite vorsieht. Diese Verbreiterung soll ein Wenden der Busse der Auto AG Schwyz (AAGS) auf dem Platz respektive der Verzweigung beim südlichen Widerlager ermöglichen. Die Busse sind in den Wintermonaten auf eine solche Wendemöglichkeit angewiesen, wenn infolge Schnees der Anstieg nach der Brücke zum Wendeplatz Höllloch von den Bussen nicht mehr bewältigt werden kann. Abbildung 2 zeigt die Projektidee der Verbreiterung.

Abbildung 2: Skizze Brückenverbreiterung

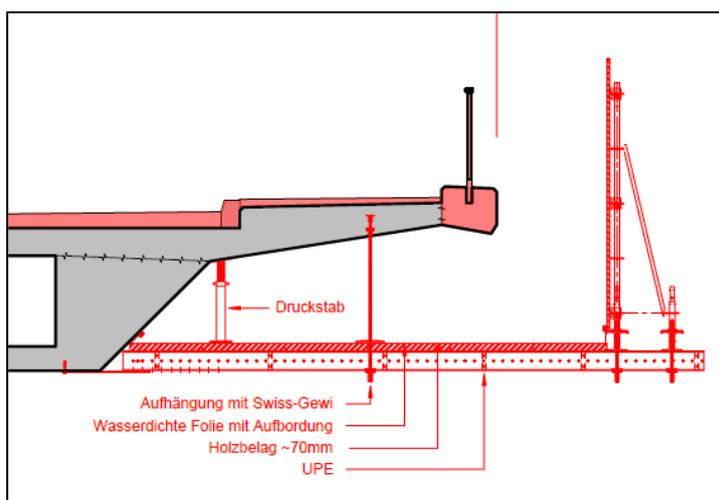
Durch die Sanierungsarbeiten wird die Brückengeometrie und entsprechend der Durchflussquerschnitt nicht verändert. Im Bauzustand muss darauf geachtet werden, dass der Durchfluss nicht eingeschränkt wird. Das für die Betonarbeiten am Randbord erforderliche Lehr-/Konsolgerüst darf somit nicht unter UK des Hohlkastens ragen. Nachfolgender Planausschnitt zeigt eine mögliches Konsolgerüst.

Abbildung 3: Konsolgerüst
