Revitalisierung Muota

Abschnitt Kraftwerk Brunnen

Auflageprojekt

Technischer Bericht

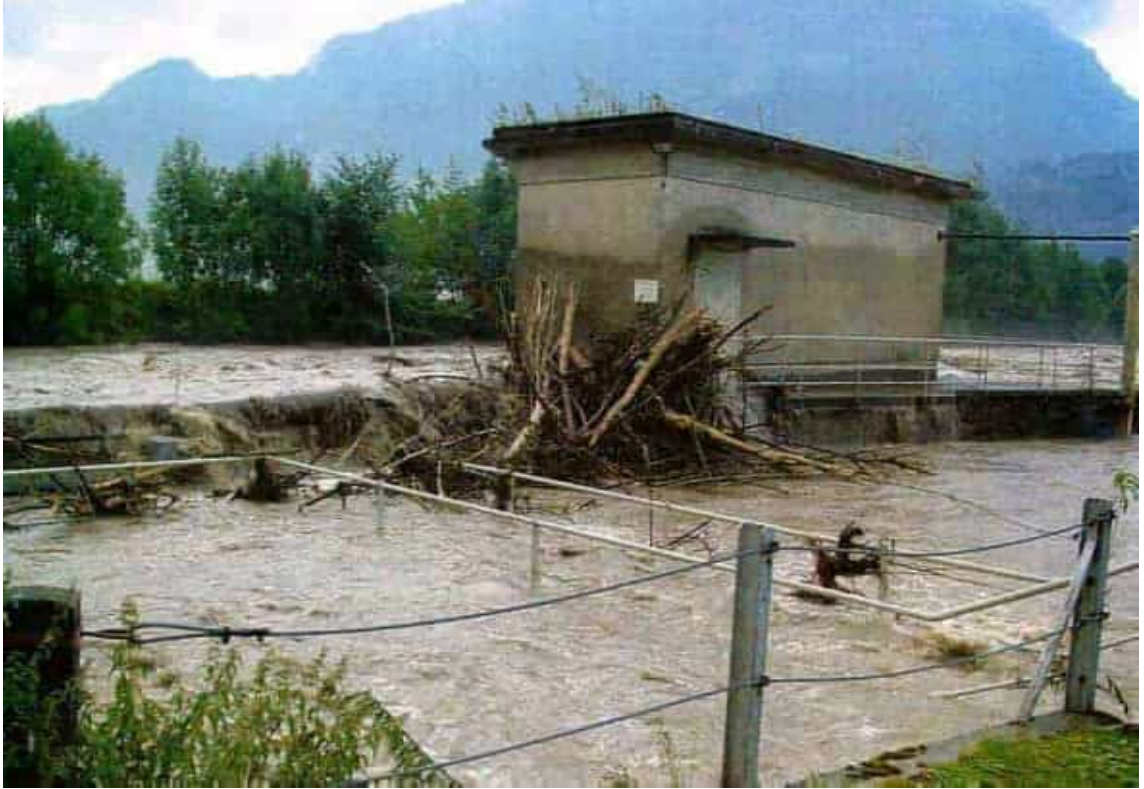
Abbildung 3: Schwemmholtansammlung am Technikgebäude beim Einlauf Oberwasserkanal, Ereignis 23.08.2005, Quelle: Fotoalbum Hochwasser August 2005, Holcim Schweiz AG

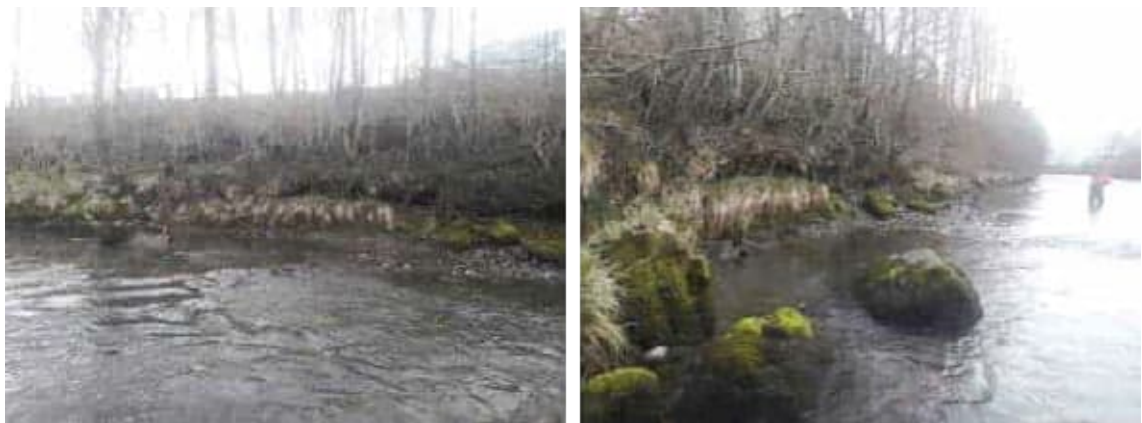
Die Muota fliesst auf dem gesamten Projektperimeter in einem kanalisierten Gerinne. Die Ufer sind grösstenteils beidseitig mit Blocksatz gesichert. Auf der linken Seite ist der Uferverbau mehrheitlich in einem intakten Zustand. Im Bereich des Fussgängerstegs Husmatt (Abschnitt Gewiss Adresse 1980 – 2330) ist der linksufrige Blocksatz in einem mässigen Zustand (fehlende Blöcke, teilweise hinterspült).

Abbildung 5: Kollabierter Blocksatz linksufrig ca. bei Gewiss-Adresse 2311

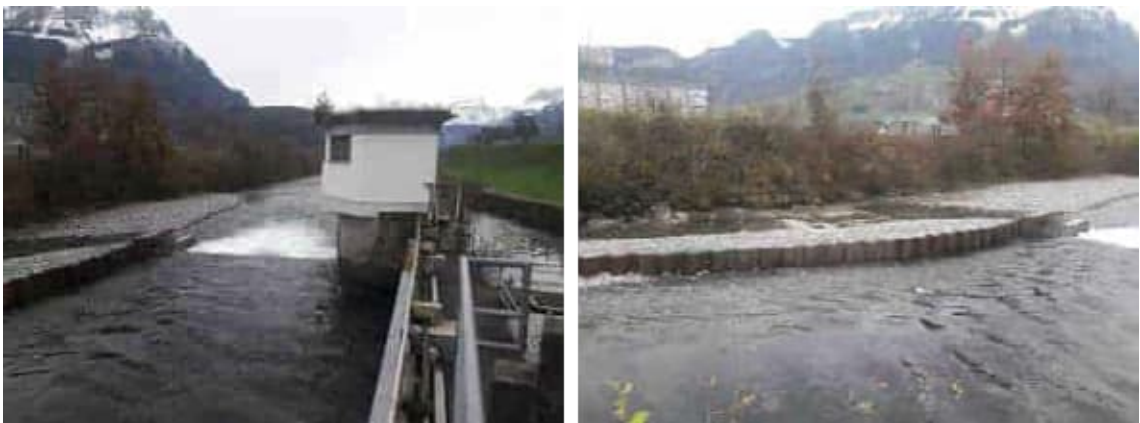
Die Durchwanderbarkeit in der Muota ist für Organismen (Fische und Invertebraten) durch Schwall-Sunk beeinträchtigt, es kommen jedoch vom Vierwaldstättersee bis zum Projektperimeter keine Hindernisse vor. Das Wehr des KW Brunnen ist das erste Bauwerk, welches in der Muota die aquatische Längsvernetzung beeinträchtigt. Bei geringem Abfluss, wenn alles Wasser über die Wehrklappe abfliesst, wirkt das Wehr als komplettes Wanderhindernis. Bei höherem Abfluss und ausreichender Benetzung des Umgehungsgerinnes am linken Ufer ist die Fischgängigkeit hingegen gegeben, zumindest für schwimmstarke Fische wie z.B. Seeforellen.

Abbildung 6: Wanderhindernis Wehr KW Brunnen mit einer Spundwandabtrennung zwischen dem Wehr und dem Umgehungsgerinne, Fotos: K+Z AG

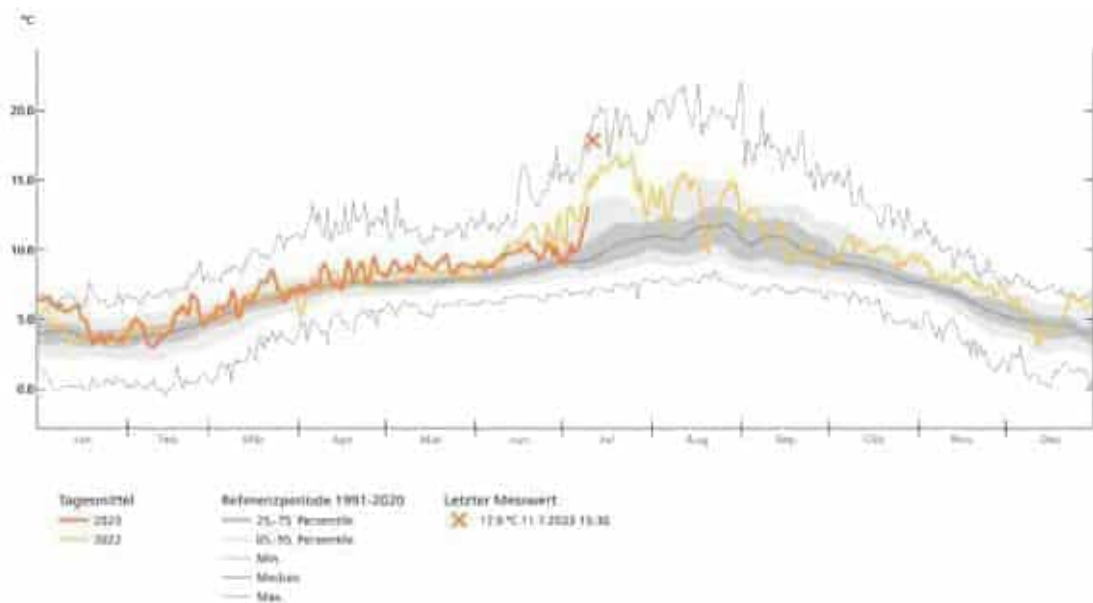
Abbildung 8: Jahresverlauf der Tagesmittel der Wassertemperatur in der Muota. Vergleich der Referenzperiode 1991 – 2020 mit den Jahren 2022 und 2023. Angabe des letzten Messwerts vom 11.7.2023 um 15:30. Quelle: BAFU, Messstation 2084 bei Ingenbühl, online am 11.7.2023

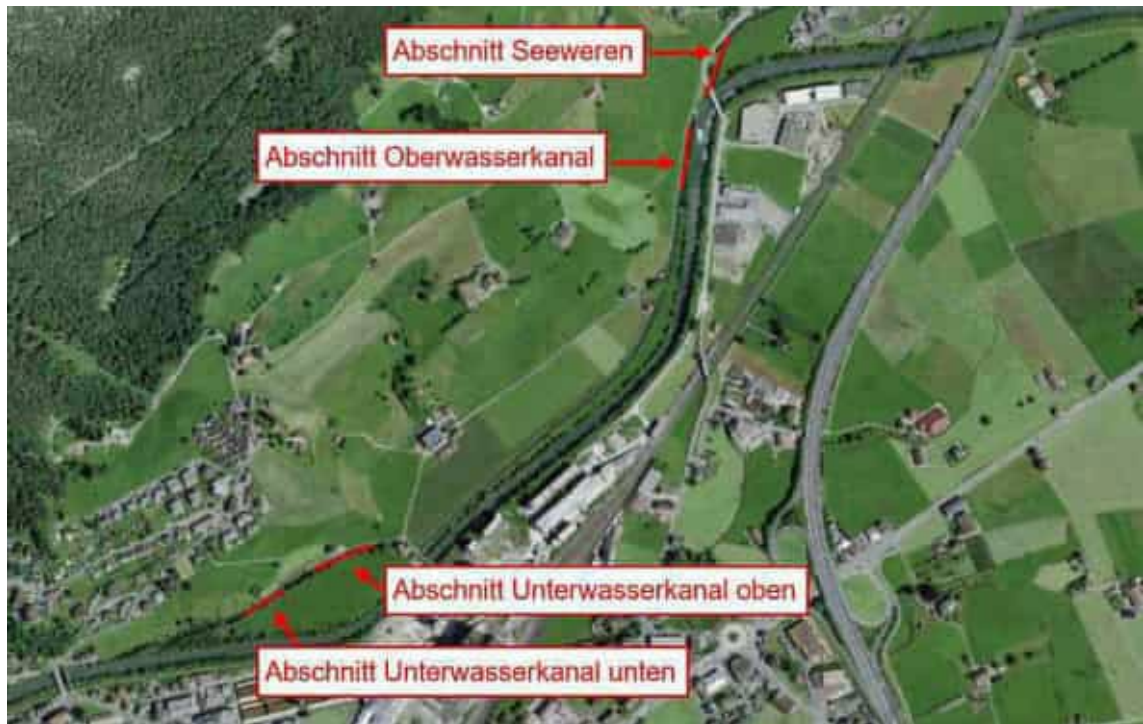
Im Rahmen der Erarbeitung des UVB (Berichtbeilage 1.04) erfolgten im Projektperimeter im Herbst 2024, in Zusammenarbeit mit dem kantonalen Amt für Gewässer (AfG), weitere projektspezifische Befischungen. Konkret wurden die in Abbildung 9 abgebildeten

Teilstrecken Seeweren, Oberwasserkanal, Unterwasserkanal oben und Unterwasserkanal unten befischt.

Abbildung 9: Projektspezifisch befischte Gewässerabschnitte

Während in der Seeweren und dem Oberwasserkanal lediglich je vier Fischarten nachgewiesen werden konnten, weist der Unterwasserkanal im Vergleich mit 8 Arten im Abschnitt oben und 11 Arten im Abschnitt unten eine wesentlich höhere Artendichte auf. Genauere Angaben und Ausführungen sind dem UVB (Berichtbeilage 1.04) zu entnehmen.

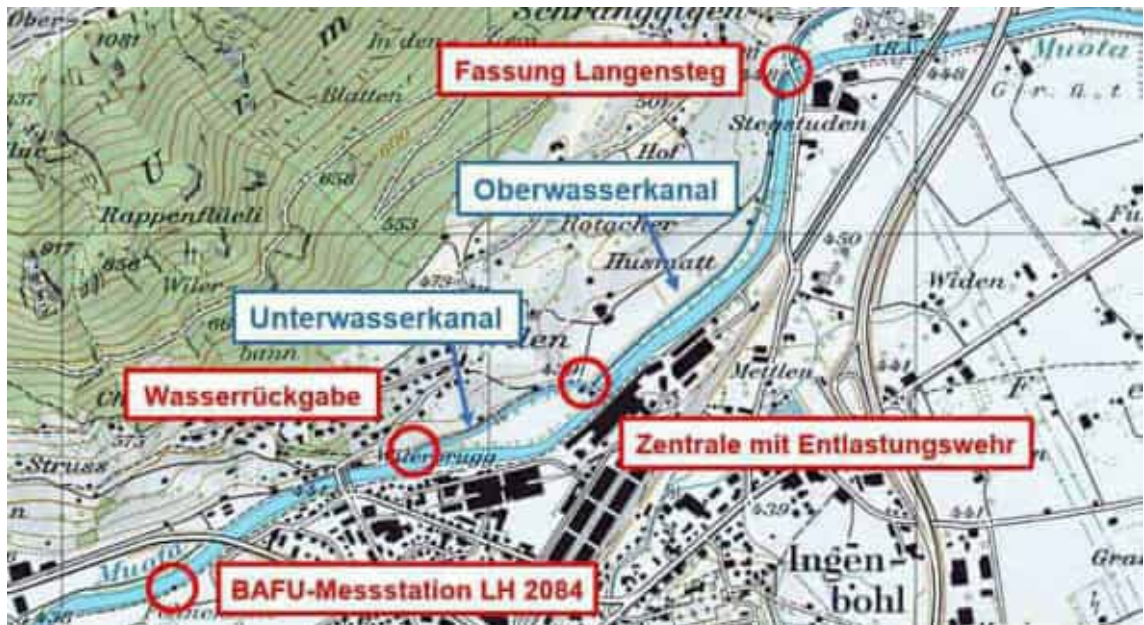
Im Projektperimeter liegt das vor einigen Jahren stillgelegte Kraftwerk Brunnen (KW Brunnen, vgl. Übersicht in Abbildung 10). Bei der Fassung Langensteg direkt unterhalb der Einmündung der Seeweren wird Flusswasser in den betonierten Oberwasserkanal (vgl. Abbildung 11) bis zum Kraftwerksgebäude (Zentrale, vgl. Abbildung 13), welches auf der Höhe des Fussgängerstegs Husmatt liegt, geführt. Unterhalb der Zentrale führt der Unterwasserkanal das Wasser zurück in die Muota. Bei der Zentrale besteht zudem ein Entlastungwehr über welches Wasser, ohne Dotierung des Unterwasserkanals, in die Muota rückgeführt wird (vgl. Abbildung 13).

Abbildung 10: Situationsübersicht des Kleinwasserkraftwerkes Brunnen, ergänzte Abbildung aus [22]

Die Ausbauwassermenge des KW Brunnen betrug bis zur Stilllegung 15.0 m³/s, was dem Q₇₀ entspricht. Im ehemaligen Betriebszustand wurden 1.0 bzw. 2.0 m³/s Restwasser dotiert und 0.5 – 1.0 m³/s zur Gewährleistung der Fischdurchgängigkeit bei der Zentrale verwendet. Aktuell, d.h. seit Stilllegung des KW Brunnen, wird bei der Fassung Langensteg immer noch eine bedeutende Abflussmenge in den Oberwasserkanal geleitet. Wie gross diese Entnahmemenge genau ist, ist nicht klar. Der grösste Teil des gefassten Abflusses wird im IST-Zustand beim Kraftwerksgebäude über das Entlastungswehr in das Gerinne der Muota zurückgegeben. Der Unterwasserkanal wird nur noch mit einer kleinen Abflussmenge gespeist. Faktisch ist somit der Abschnitt der Muota zwischen der Fassung Langesteg und der Rückgabe bei der Zentrale über das Entlastungswehr, trotz der Stilllegung des KW Brunnen, immer noch eine Restwasserstrecke von ca. 0.9 km Länge.

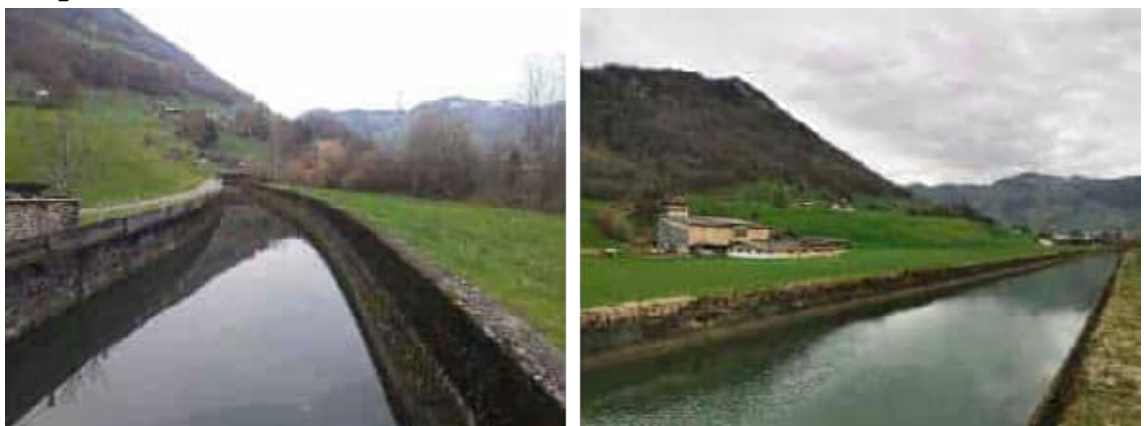
Abbildung 11: Oberwasserkanal, Blickrichtung gegen Fliessrichtung, Fotos: K+Z AG

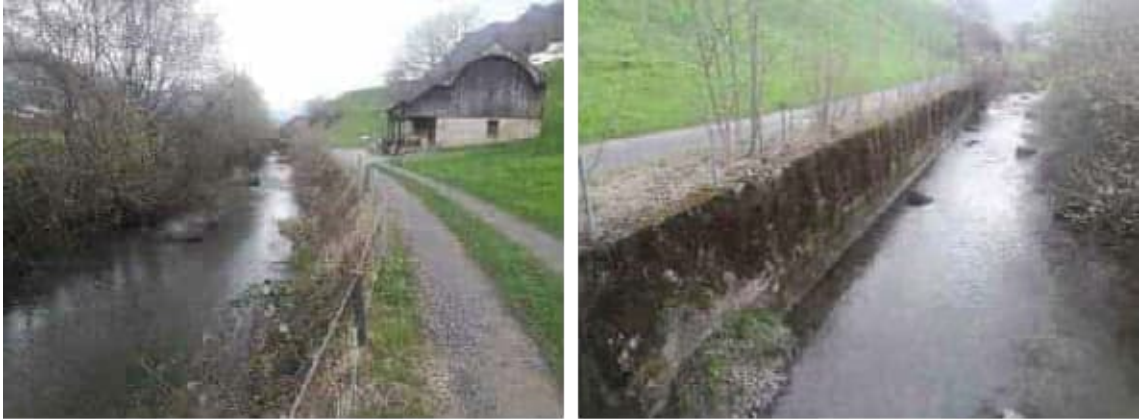
Abbildung 12: Unterwasserkanal, links: Blickrichtung in Fliessrichtung, rechts: Blickrichtung gegen Fliessrichtung, Fotos: K+Z AG

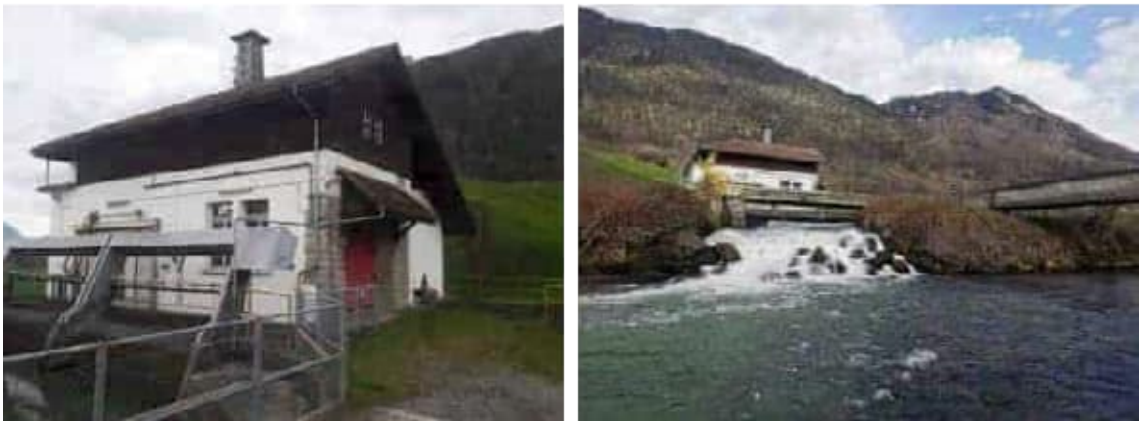
Abbildung 13: Kraftwerksgebäude/ Zentrale KW Brunnen (links) und Wasserrückgabe in die Muota über das Entlastungswehr (rechts), Fotos: K+Z AG, März 2023

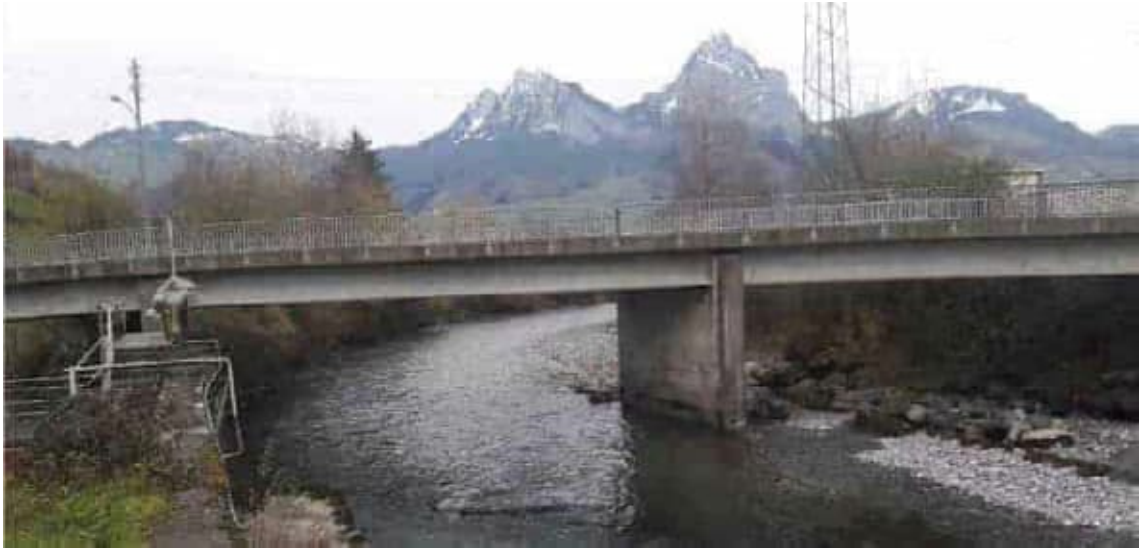
Zwei Verkehrswege queren die Muota innerhalb des Projektperimeters. Einerseits die Brücke Langesteg (Seewenstrasse) bei der Seewerenmündung, andererseits der Fussgängersteg Husmatt beim Kraftwerk Brunnen. Die Brücke Langesteg ist am Ende ihrer Lebensdauer (Zustandsbericht TFB AG, 2022), weshalb ein Ersatzneubau angedacht (Drittprojekt Bezirk Schwyz) ist.

Abbildung 19: Brücke Langesteg, Blickrichtung flussaufwärts, Foto K+Z AG, 2022

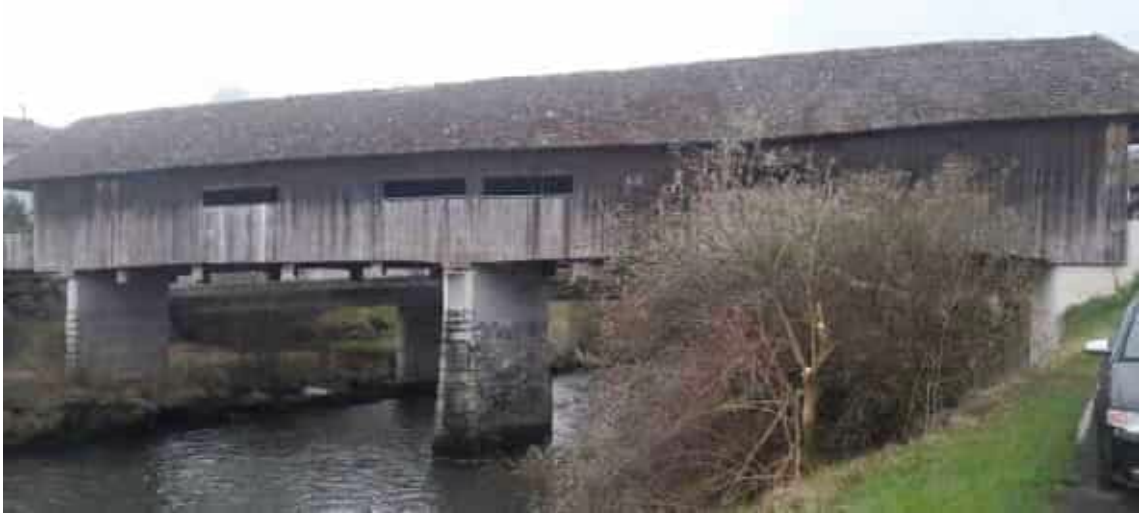
Angrenzend an das **untere Ende des Projektperimeters** **quert die historische Wylerbrücke** sowie die **Strassenbrücke Wylerstrasse** die **Muota**. Bei der **historischen Wylerbrücke** besteht bei **Hochwasser** eine **Verklausungsgefahr**, weshalb für die **hydraulische Modellierung** **Verklausungsszenarien** definiert wurden.

Abbildung 21: Historische Wylerbrücke

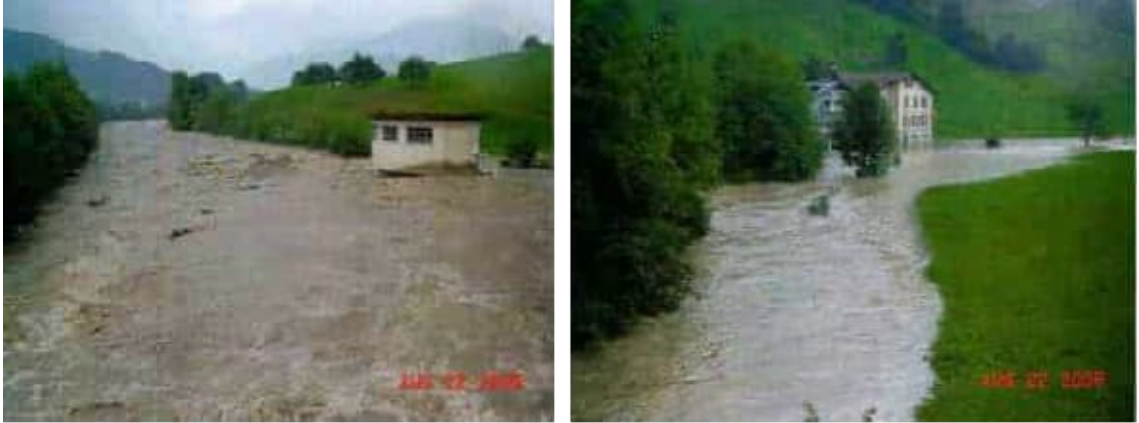
Abbildung 24: Hochwasser am 22./23.08.2005, gleich unterhalb der Einmündung Seeweren (links) und 100 m oberhalb der Mündung (rechts). Quelle: Fotoalbum Hochwasser August 2005, Holcim Schweiz AG

Sollten sowohl Seeweren als auch Muota Hochwasser führen, können die erhöhten Wasserspiegel in der Muota zu einem Rückstau in die Seeweren führen. Beim Hochwasser im August 2005 reichte dieser Rückstau bis zum Restaurant Bauernhof, wobei die Grenze zwischen der Beeinflussung durch den Rückstau der Muota und den Überflutungen aufgrund der zu geringen Gerinnekapazität der Seeweren nur geschätzt werden kann (vgl. Abbildung 24).

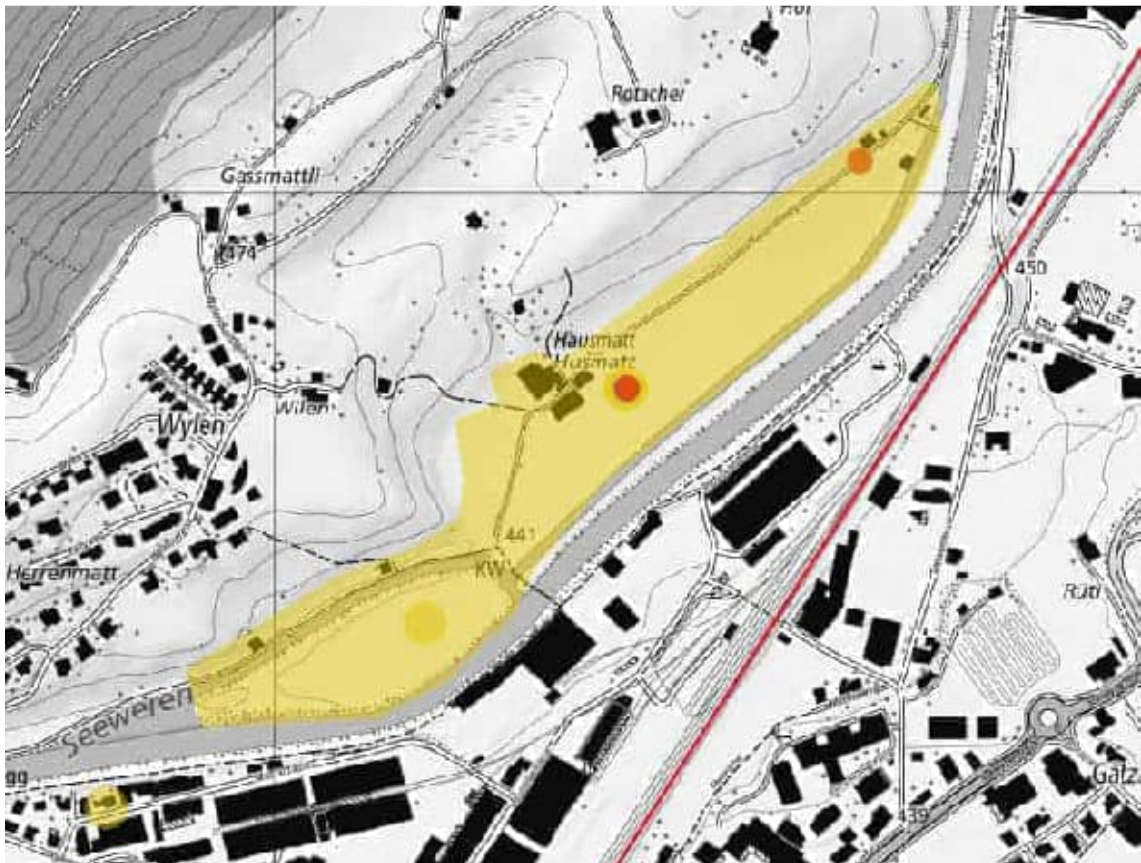
Abbildung 25: Ausschnitt Ereigniskataster StoreMe, Hochwasserereignis Muota vom 23. Aug. 2005

Im Ereigniskataster „StoreMe“ ist für die Muota ein grosses Ereignis mit Überschwemmungen dokumentiert (22./ 23. August 2005). Der maximale gemessene Abfluss an der Station Ingenbohl betrug damals 433 m³/s. Es wurden primär lokale Schäden, vor allem durch den Rückstau der Seeweren sowie entlang des rechten Muotaufers unterhalb Langsteg bis zum See verzeichnet. Die Leitwerke wurden dabei stellenweise überströmt, hielten der Belastung des Hochwassers aber stand (keine Dammbrüche). Unsicher ist, ob dies bei einem weiteren ähnlich grossen oder grösseren Ereignis auch der Fall wäre [26].

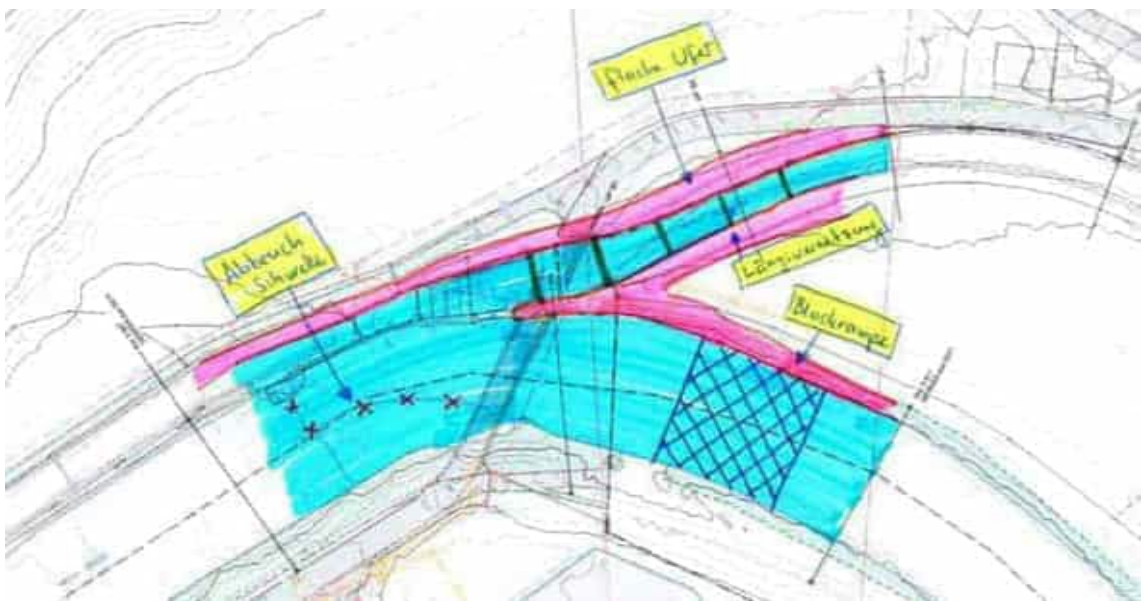
Der Zusammenfluss von Seeweren und Muota verbleibt in etwa an der heutigen Stelle unter der Brücke Langesteg. Die Variante sieht vor die Seeweren in einem hydraulisch optimierten Winkel (schleifend, fast parallel zur Muota) in die Muota einzuleiten. Durch den Rückbau der Betonmauern und dem Stahltor bei der Einmündung kann so der Rückstau der Muota in die Seeweren im Hochwasserfall ein Stück weit reduziert werden. Vorteile der Variante sind, dass eine hydraulisch optimierte Einleitung der Seeweren erfolgen kann (reduzierter Rückstauereffekt) und die Kosten für die Umsetzung im Vergleich günstiger ausfallen (deutlich weniger Aushub). Die Nachteile sind primär ökologischer Natur. Das ökologische Potenzial des grossen, bereits bestehenden Gewässerraums wird mit einer schmalen Einmündung nicht genutzt.

Abbildung 27: Skizze aus dem Variantenstudium, Variante S1, hydraulisch optimierte Seewerenmündung

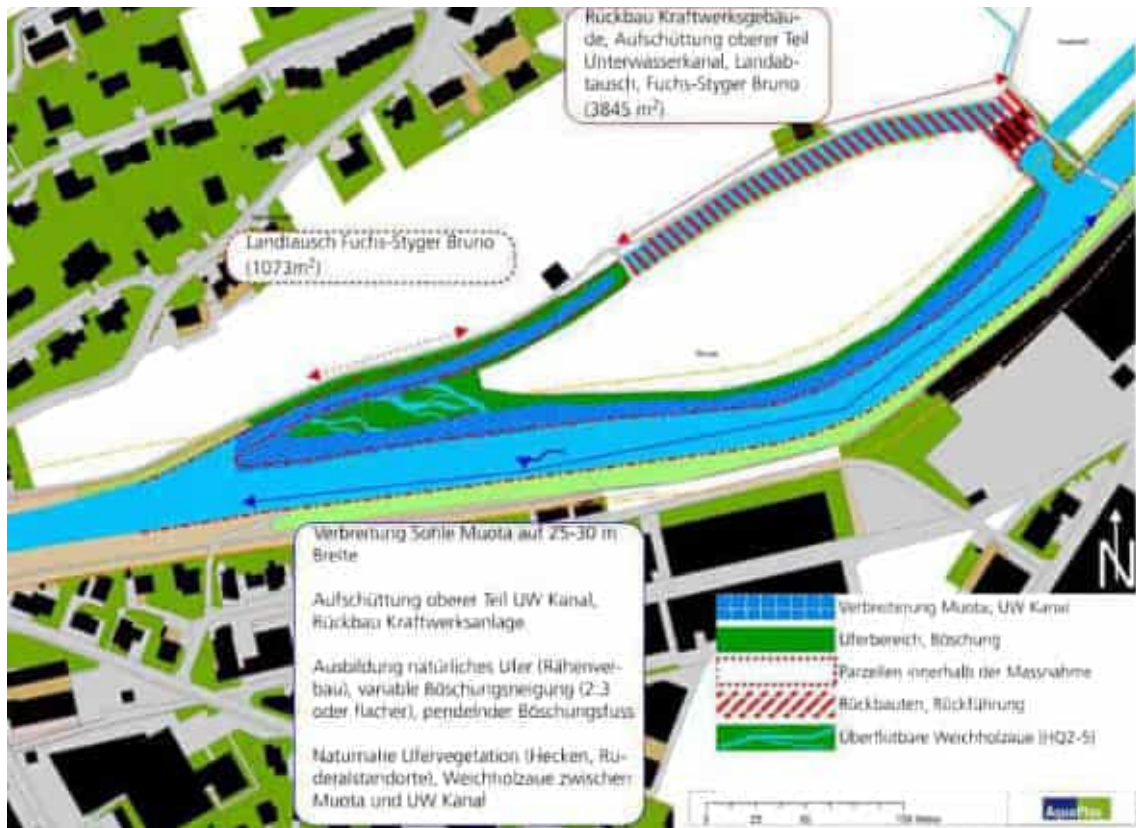
Die Ersatz- und Ausgleichsmassnahmen zur Neukonzessionierung der Muotakraftwerke [42] sehen eine naturnahe Anbindung des unteren Teils des Unterwasserkanals an die Muota in Form eines Altarms und eine Absenkung der dazwischenliegenden Waldinsel vor.

Abbildung 30: Skizze Ersatz- und Ausgleichsmassnahmen, Neukonzessionierung Muotakraftwerke [42]

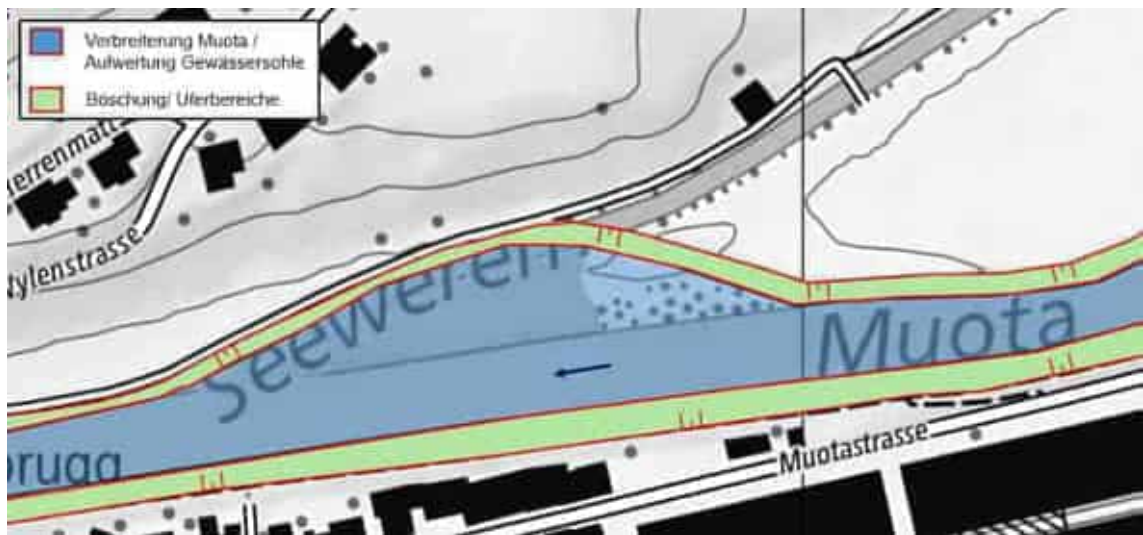
Variante A4 sieht im Bereich des Zusammenflusses vom heutigen Unterwasserkanal und Muota eine lokale Aufweitung vor. Dabei würde der gesamte Bereich zwischen der Muota und dem heutigen UW-Kanal maschinell, bis auf das Sohlenniveau der Muota abgetragen und für eine eigendynamische Kiesbankentwicklung vorbereitet. Variante 4 wurde zugunsten der Variante A5 verworfen. Die Hauptgründe hierfür sind:

- Der maschinelle Abtrag des gesamten Waldbereichs zwischen UW-Kanal und Muota ist kostenintensiv (grosse Aushubkubaturen).
- Bestehende Naturwerte (Wald) würden gänzlich entfernt

Abbildung 34: Skizze aus Variantenstudium Vorprojekt, Variante A4 lokale Aufweitung bis auf Niveau Sohle

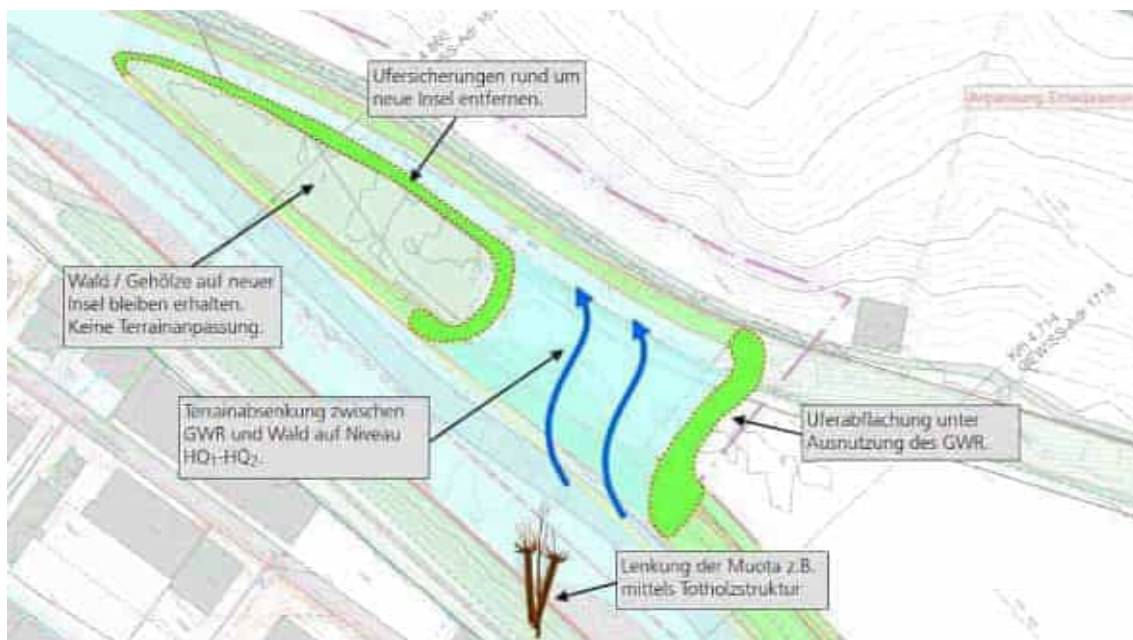
Im Bereich des Zusammenflusses vom heutigen Unterwasserkanal und der Muota soll mit Variante A5, wie bei Variante A4 eine weitere Aufweitung entstehen. Dabei soll die Fläche, auf welcher heute Wald ausgeschieden ist, jedoch nicht maschinell abgetragen, sondern als Insel mit heutigem Terrainniveau und bestehenden Gehölzen erhalten bleiben. Dabei ist auf der Waldfläche eine selektive Durchforstung vorzunehmen, um standortfremde Arten zu entfernen. Zwischen Insel und Gewässerraumgrenze wird das Terrain auf ein Niveau HQ_1 - HQ_2 (Durchstich) abgesenkt, so wie dies in der Ursprungsvariante A1 für den gesamten Waldbereich geplant war. Der untere Teil des heutigen

Unterwasserkanals wird so zum regelmässig durchflossenen Seitenarm und soll sich eigendynamisch entwickeln und z.B. als Jungfischlebensraum ausbilden können. Die Ufersicherungen im Bereich der zukünftigen Insel werden entfernt und es werden Initialmassnahmen (Anrissstellen) geschaffen. Es wird so oberhalb der Insel eine Aufweitung auf eine Breite von ca. 80 m geschaffen. Im obersten Teil des heutigen Unterwasserkanals bleibt ein kleines «Hinterwasser» bestehen. Eine gemeinsame Begehung vom 18.07.2023 mit der Abteilung Fischerei (Amt für Gewässer, Kt. Schwyz) hat ergeben, dass es aus Sicht Fischerei keine eigentlichen oder weiteren «Rückzugsgewässer» braucht.

Abbildung 35: Variante A5, entwickelt im Rahmen der Begehung vom 18.07.2023 mit der Abteilung Fischerei, Amt für Gewässer Kt. Schwyz

Die Variante A5 Aufweitung mit Insel wurde als Bestvariante in das Vorprojekt aufgenommen. Die Gründe hierfür sind:

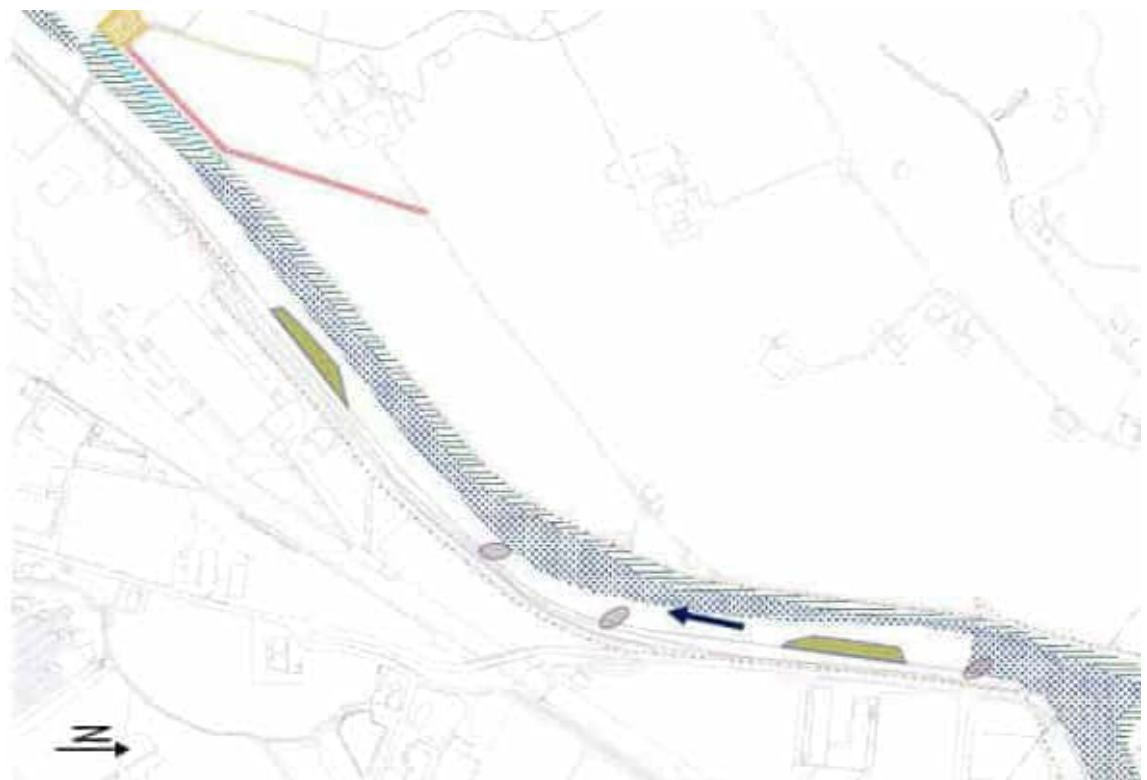
Abbildung 38: Skizze Variante B1, Gerinneaufweitung bis und mit UW-Kanal

Die Variante B1 sieht eine Gerinneverbreiterung der Muota bis an das rechte Ufer des heutigen Oberwasserkanals, gemäss den Massnahmenblättern des UVB / SNP Muotakraftwerke - Ersatzbedarf und Ausgleichsmassnahmen [42], vor. Dies entspricht dem vorgeschlagenen Landabtausch und ist sowohl bei den Gremien der Bauherrschaft als auch den heutigen Grundeigentümern voraussichtlich akzeptiert (vgl. Abbildung 38).

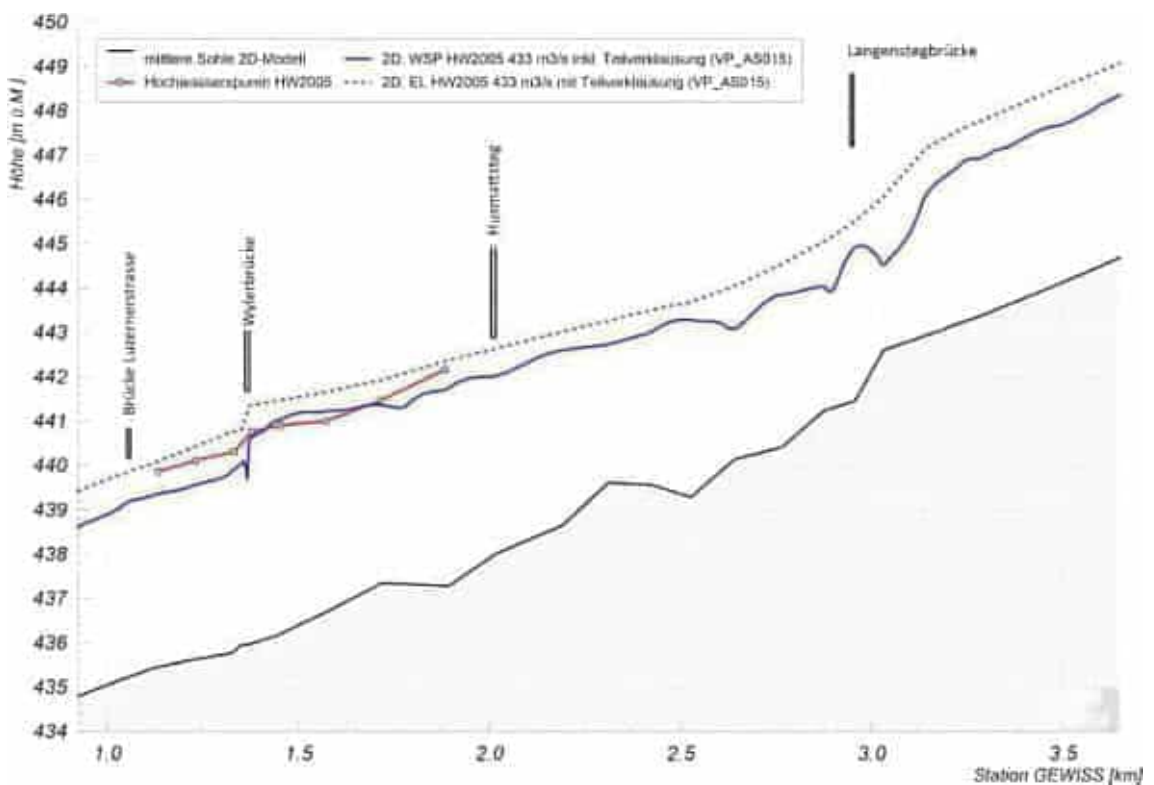
Abbildung 44: Längenprofil der Modellplausibilisierung anhand der Hochwasserspuren von 2005

Die Hochwasserspuren wurden im Bereich der historischen Wylerbrücke, ca. zwischen Gewiss-Adr. 1883 und 1132, aufgenommen (vgl. Abbildung 44). Beim Hochwasserereignis 2005 kam es zu einer Teilverklauung der historischen Wylerbrücke mit Schwemmholz. Im Nachgang erfolgten Modellversuche der EPFL (LCH) zur Ermittlung der Verklauungsgefahr [43]. Im entsprechenden Bericht wird aufgezeigt, dass mit einer Erhöhung der Brücke um einen Meter, welche schliesslich im Jahr 2007 umgesetzt wurde, die Verklauungsgefahr zwar verringert wird, bei seltenen Hochwasserereignissen jedoch weiterhin besteht.

Die Plausibilisierung des Modells erfolgte durch iterative Variationen der Rauheitsbeiwerte nach Strickler, bis die Hochwasserspuren im 2D-Modell in ausreichender Genauigkeit nachgebildet werden konnten (vgl. Abbildung 44). Aufgrund der Teilverklauung an der Wylerbrücke kam es oberstrom der Brücke zu einem Aufstau, folglich liegen die Hochwasserspuren ca. im Bereich der im 2D-Modell ermittelten mittleren Wasserspiegel. Unterstrom der Wylerbrücke herrschte freier Abfluss, entsprechend sind die Hochwasserspuren zwischen den mittleren Wasserspiegeln und der entsprechenden Energielinie verortet.

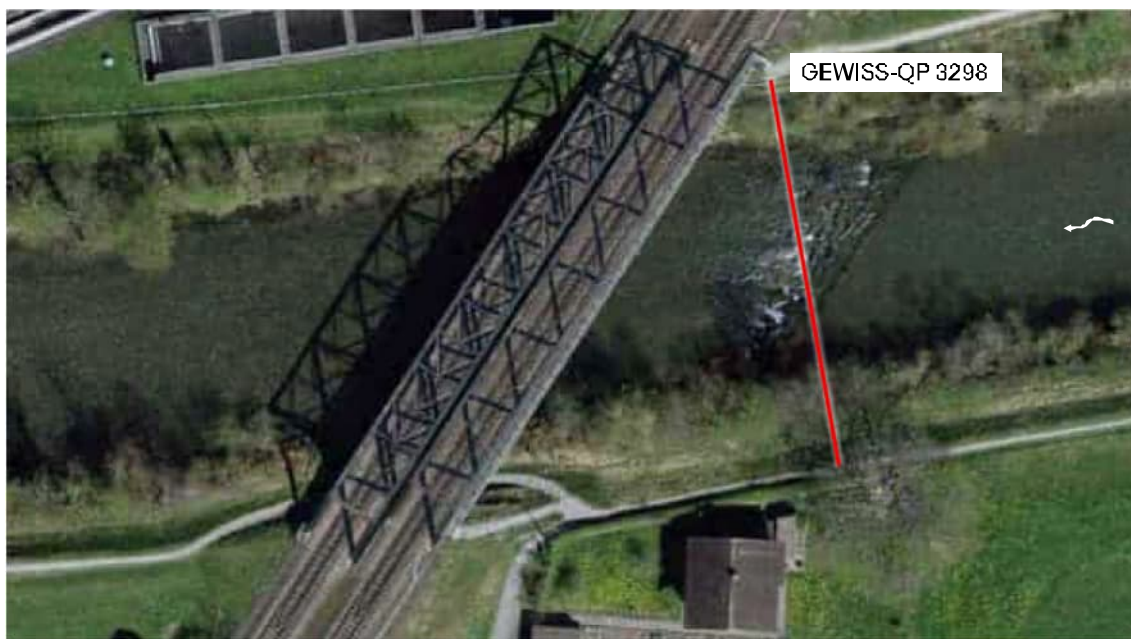
Abbildung 46: Schwelle zur Sicherung des ARA-Kanals bei GEWISS-QP 3298

Die Sohle wurde im gesamten Modell als beweglich definiert, mit Ausnahme der bestehenden Schwelle beim ARA-Kanal im Bereich der SBB-Brücke (GEWISS-QP 3298). In diesem Bereich wurde die Sohle über die gesamte Gerinnebreite auf die Werte gemäss der BAFU-Vermessung 2015 resp. 2024 fixiert (Abbildung 46). Die Sohle konnte im Modell entsprechend nicht erodiert werden, Auflandungen waren jedoch möglich.

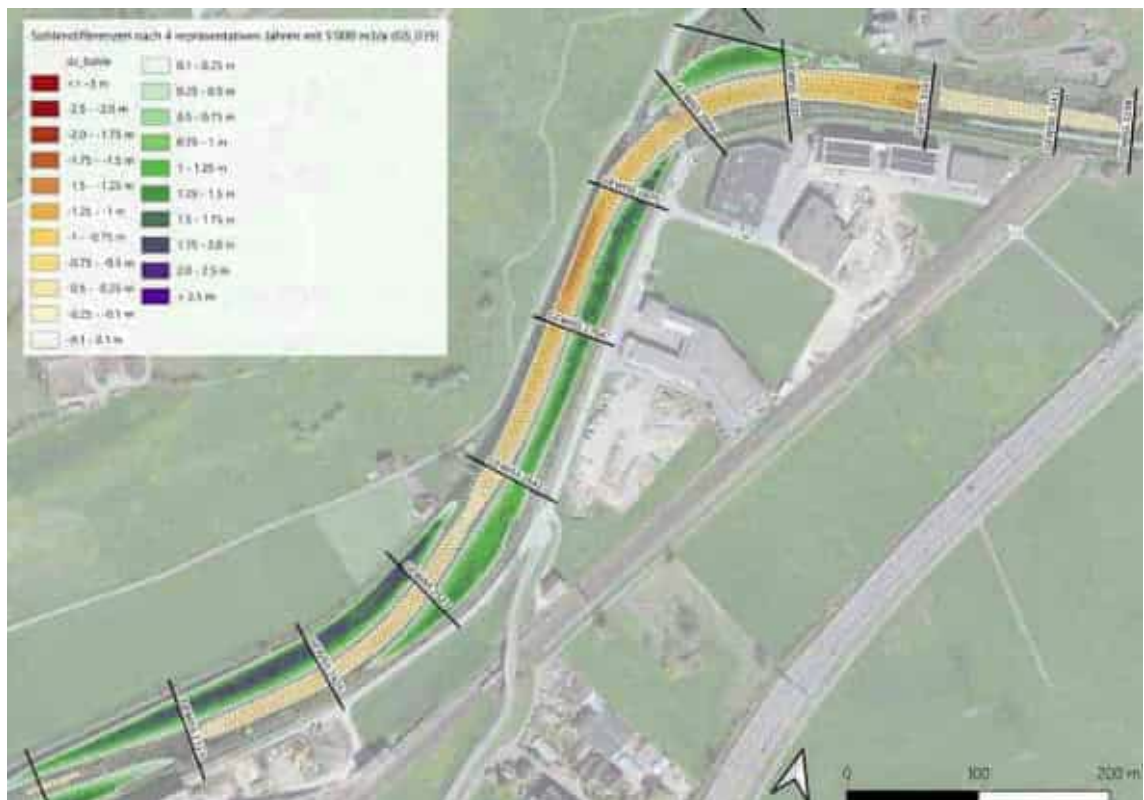
Abbildung 48: Flächendarstellung der Sohlentwicklung nach vier repräsentativen Jahren mit jährlichem Geschiebeeintrag von $5'000 \text{ m}^3/\text{a}$ (jährliche Fracht Ist-Zustand), oberer Bereich des Projektperimeters

Nach Optimierung der mittleren Sohlenlagen wurden Langzeitsimulationen über vier repräsentative Jahre mit einem jährlichen mittleren Geschiebeeintrag von $5'000 \text{ m}^3/\text{a}$ durchgeführt. Im 2D-Modell wurden in den aufgeweiteten Bereichen die für Flussaufweitungen typischen Sohlversätze gebildet (Abbildung 50, «Projektsohle Bauprojekt»). Des Weiteren wurde das Relief der Muota durch laterale Verlagerungen von Sohlmaterial gebildet. Im Modell kam es zur Bildung von Kiesbänken sowie korrespondierenden Kolken. Die Simulationsergebnisse geben somit, neben Aussagen zur Entwicklung der mittleren Sohlenlagen und der Sohlstabilität, auch Auskunft über die Lage und Ausdehnung von Kiesbänken sowie die zu erwartenden Bankhöhen und Kolkiefen (Abbildung 48, Abbildung 49).

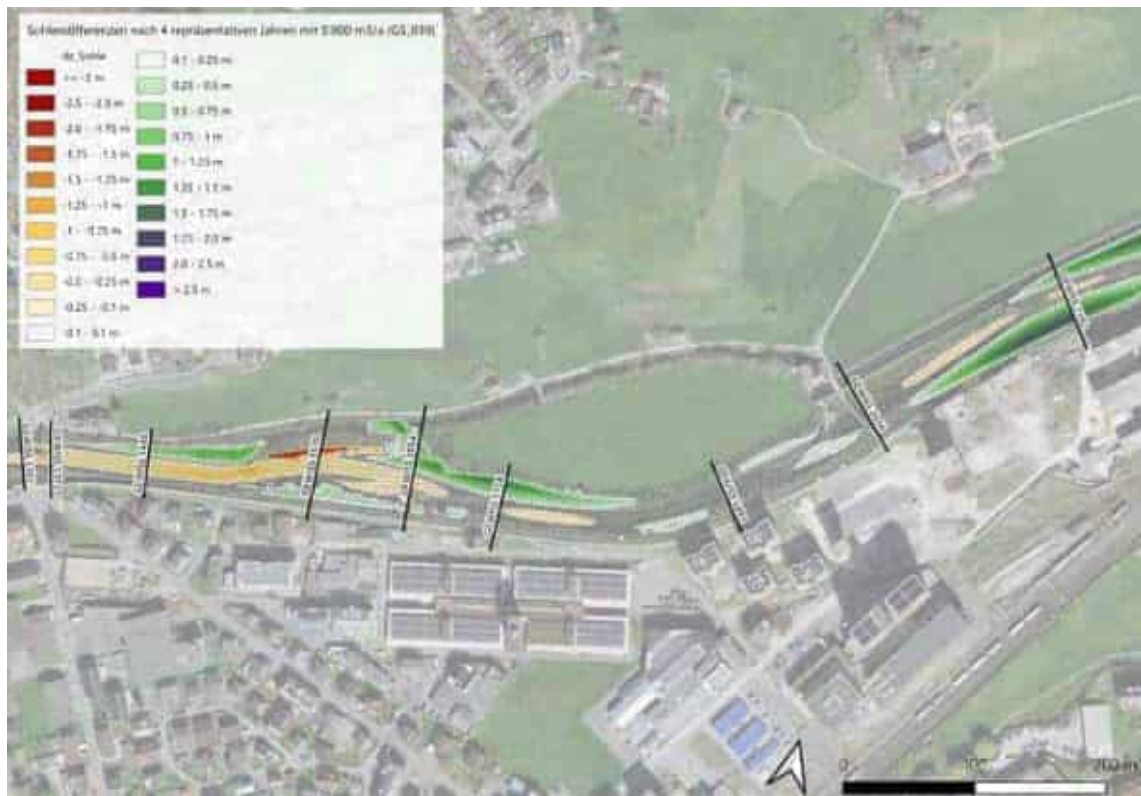
Abbildung 49: Flächendarstellung der Sohlentwicklung nach vier repräsentativen Jahren mit jährlichem Geschiebeeintrag von 5'000 m³/a (jährliche Fracht Ist-Zustand), unterer Bereich des Projektperimeters

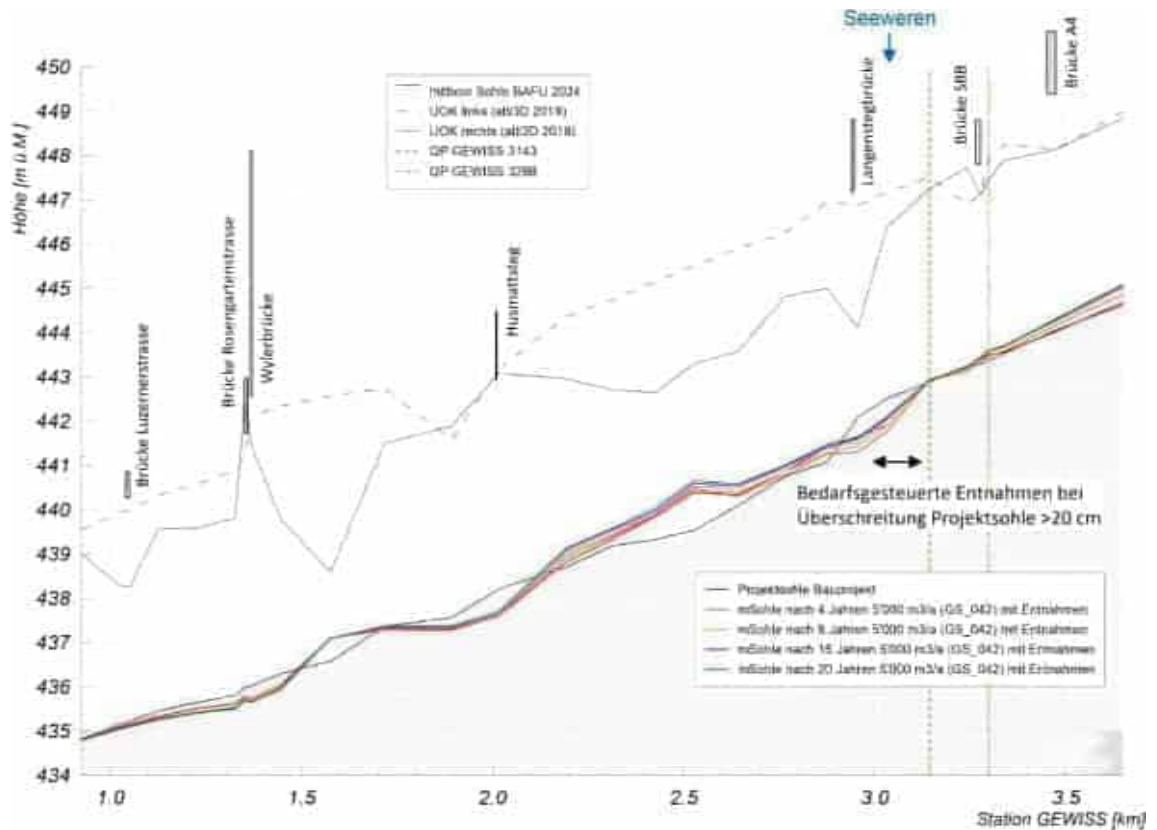
Abbildung 51: Längenprofil der mittleren Sohlenlagen nach 20 Jahren Sohlentwicklung mit einem Geschiebeeintrag von 5'000 m³/a mit bedarfsgesteuerten Geschiebeentnahmen oberstrom des Zusammenflusses Muota/Seeweren

Die Simulationen mit Entnahmen zeigen, dass die lokalen, bedarfsgesteuerten Entnahmen im Bereich des Zusammenflusses ihren Zweck erfüllen und die Projektsohle damit im gesamten Projektperimeter erfolgreich gehalten werden kann (Abbildung 51).

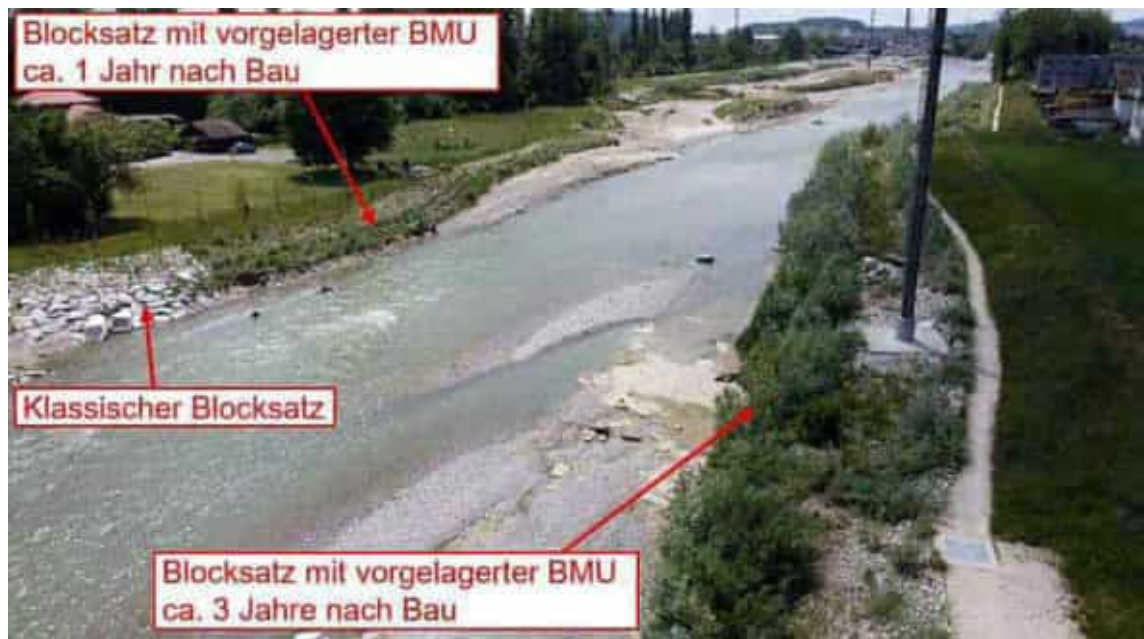
Abbildung 55: Blocksatz und Blocksatz mit vorgelagerter BMU nach ein bis drei Jahre nach Erstellung, Foto: Projekt HWS Emme Solothurn, PG Bau

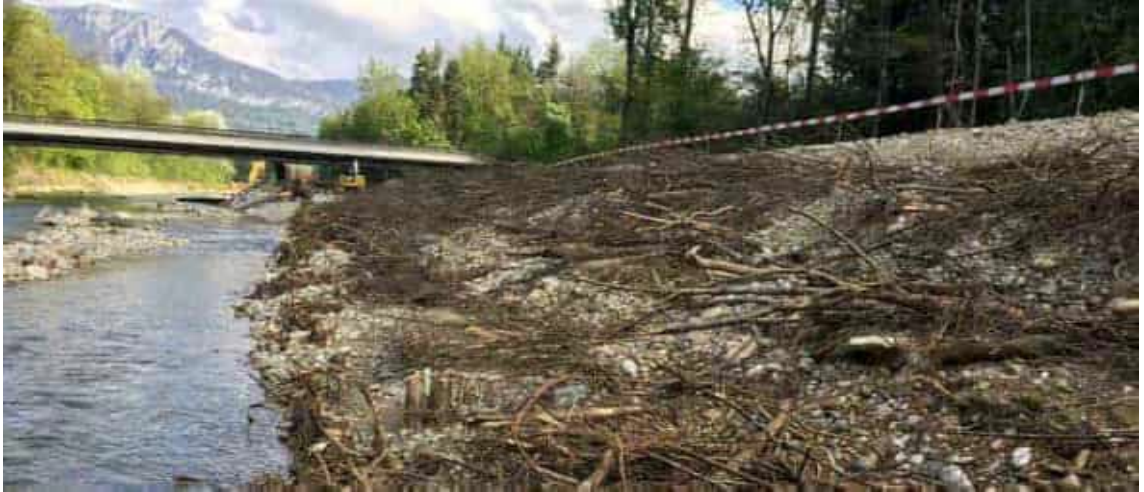
Abbildung 56: Blocksatz mit vorgelagerter BMU direkt nach dem Einbau. Foto: Projekt HWS Emme Solothurn, PG Bau

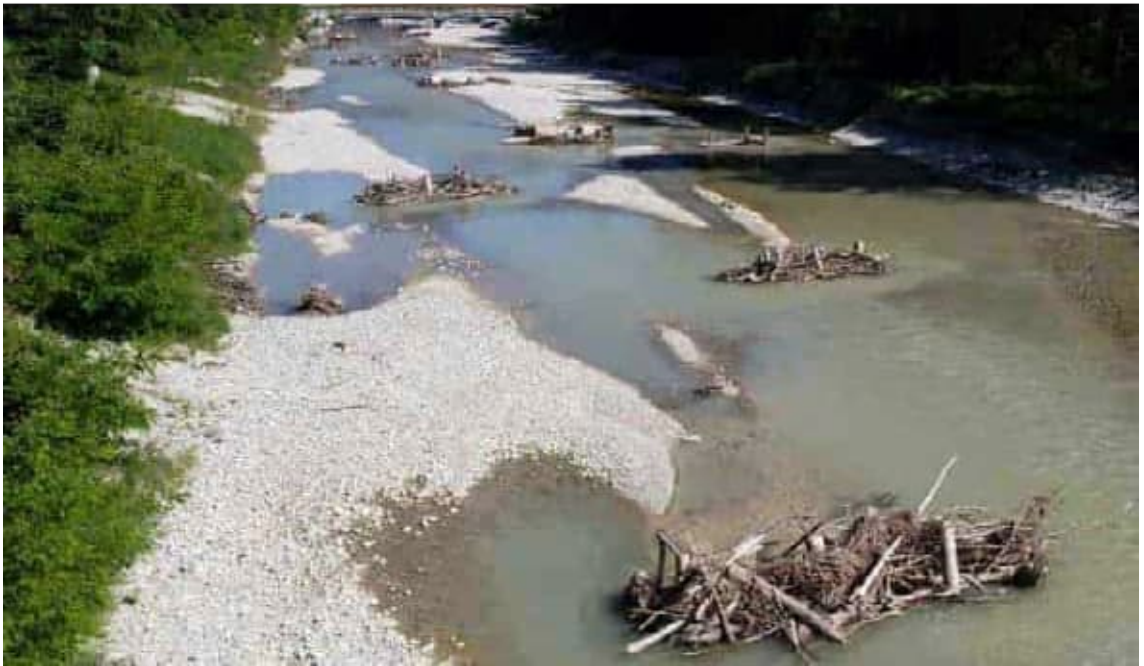
Abbildung 58: Beispielbild von eingebauten Totholzinseln an der Emme in Solothurn, Quelle: Projekt HWS Emme Solothurn, PG Bau
