Revitalisierung Muota

Abschnitt Kraftwerk Brunnen

Auflageprojekt

Technischer Bericht

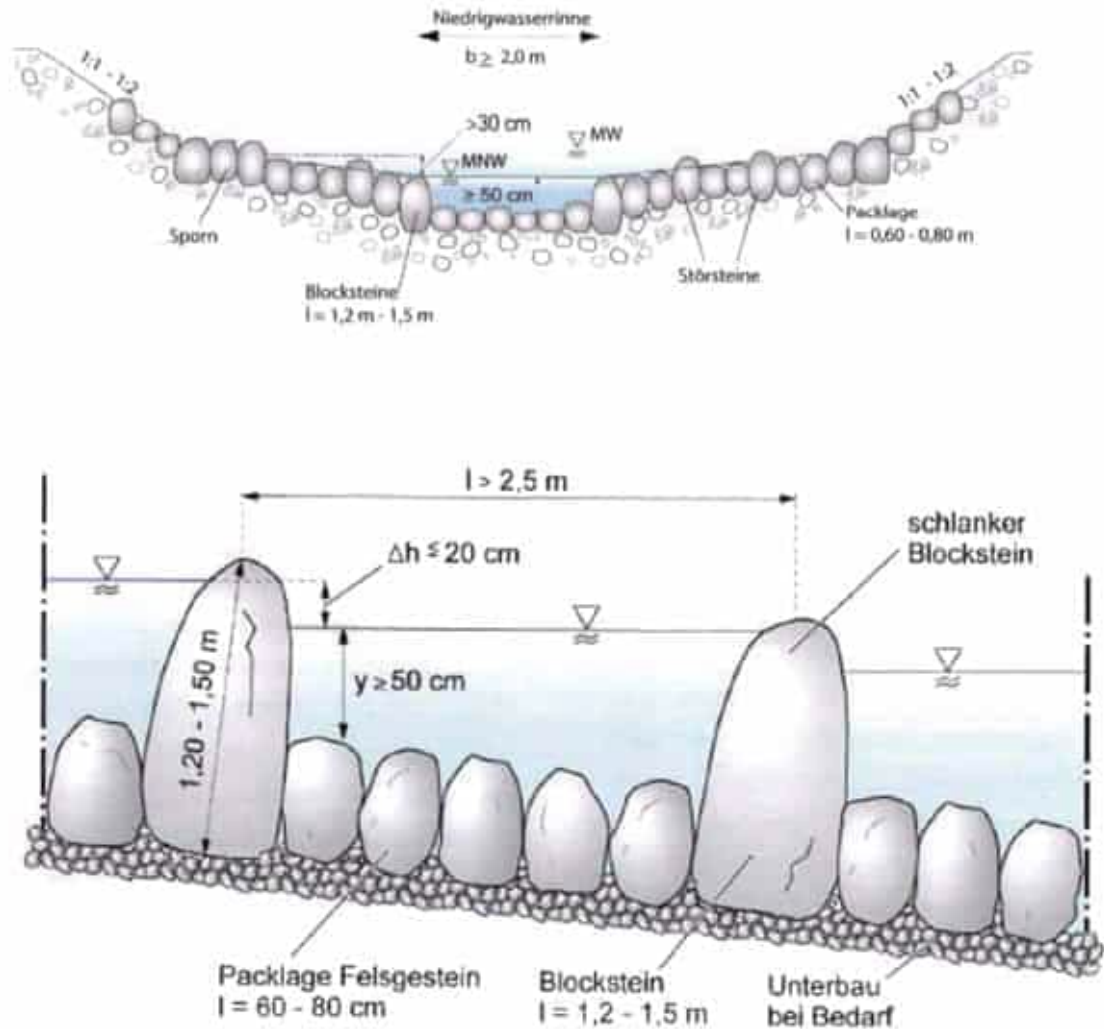
Abbildung 60: Systemskizze, Querschnitt und Längsschnitt Niederwasserrinne einer naturnahen Rampe mit Niederwasserrinne in Riegel-Becken-Bauweise. Quelle: Gebler (2009) [46]

Gestaltung kann innerhalb eines grossen Abflussbereichs ein Wanderkorridor für Fische bereitgestellt werden (Abbildung 59 und Abbildung 60).

Die Becken der Niederwasserrinne werden so dimensioniert, dass die hydraulischen und geometrischen Grenzwerte des massgebenden DWA-Regelwerks [45] für die Äschen und die Barbenregion eingehalten werden und die Rampen auch für grosse Seeforellen passierbar sind.

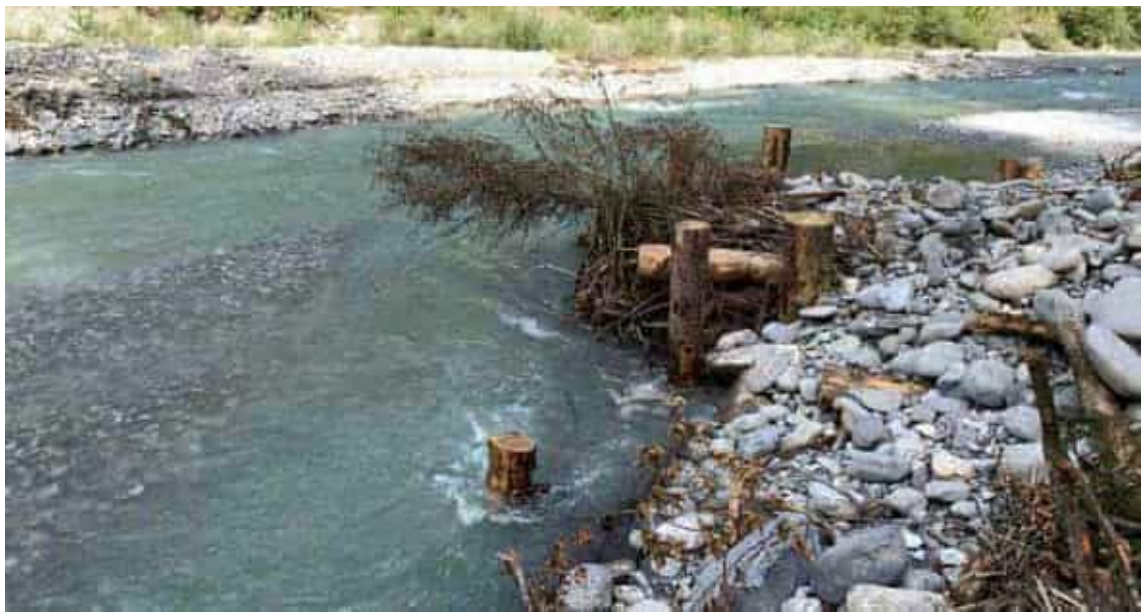
Abbildung 62: In Blockwurf integrierter Holzkasten, Foto, Simme Wimmis (Ausführung 2023), K+Z AG

Maschinell abgetragen wird auch die heutige Insel zwischen dem Oberwasserkanal und der Muota. Dadurch entsteht eine Aufweitung der Muota auf die rechte Seite. Das heutige rechte Ufer des Kanals entspricht in etwa der neuen Uferoberkante der Muota. Die wasserseitige Böschung wird mit unterschiedlicher Neigung zwischen steil ($n = 2:3$) bis flach ausgestaltet ($n = 1:3$). Das stark beanspruchte rechte Ufer von der Seewerenmündung bis ca. GEWISS km 2640 (Kurvenaussenseite) wird mit einem Blocksatz gesichert. Als Strukturierungsmassnahme werden zwischen GEWISS Adr. 2760 - 2820 drei Holzkasten, sogenannte Engineered Log Jams (ELJ), im Blocksatz integriert und verankert.

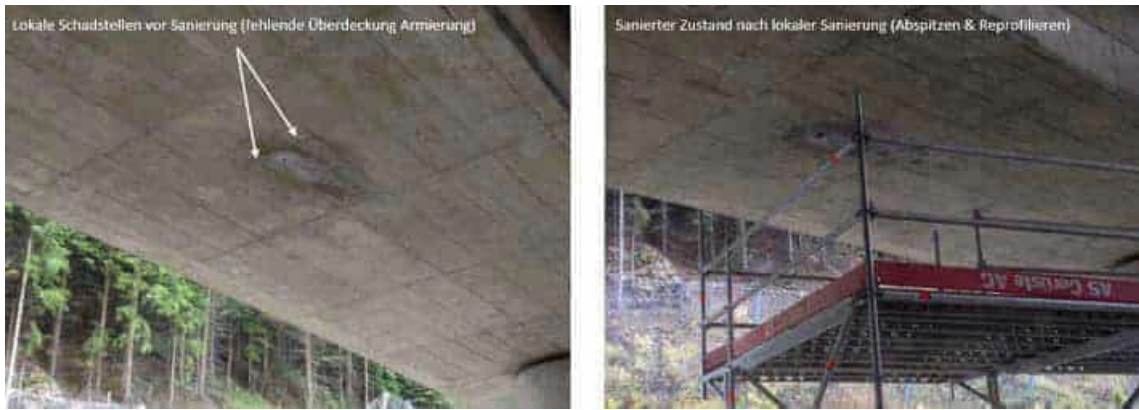
Abbildung 6.3: Beispielbilder Sanierung von lokalen Schadstellen an Tragwerkskonstruktionen, Projekt Instandsetzung Verladeanlage Goppenstein Teil 1+2, Foto: K+Z AG

Die Zustandsbeurteilung vom Fussgängersteg Husmatt (vgl. Berichtbeilage 1.06) kommt zum Schluss, dass der Steg zwar lokale Betonabplatzungen an der Brückenunterseite (Platte und Balken) aufweist, jedoch keine erkennbaren Schäden hat, die auf eine reduzierte statische Tragfähigkeit schliessen lassen. Im Weiteren wird das Schutzziel der rechten Uferseite beim Steg problemlos eingehalten. Aufgrund dieses annehmbaren Zustands ist vorgesehen den Steg mittels einfacher Oberflächensanierung zu sanieren und zu erhalten. Auf ein Ersatzneubau, wie noch im Vorprojekt vorgesehen, wird verzichtet. Damit wird dem Gebot des nachhaltigen Bauens (Reduktion der Bauabfälle, Ressourceneffizienz) sowie dem Verhältnismässigkeitsprinzip nachgelebt. Konkret sind eine Reinigung der gesamten Betonoberflächen mittels Wasserstrahlverfahren mit einem maximalen Druck von 150 bar (ohne Verletzung der Zementhaut) sowie die lokale Sanierung aller schadhafter Bereiche mittels Abspitzen, Reprofilieren und lokalem Betonauftrag, vorgesehen.

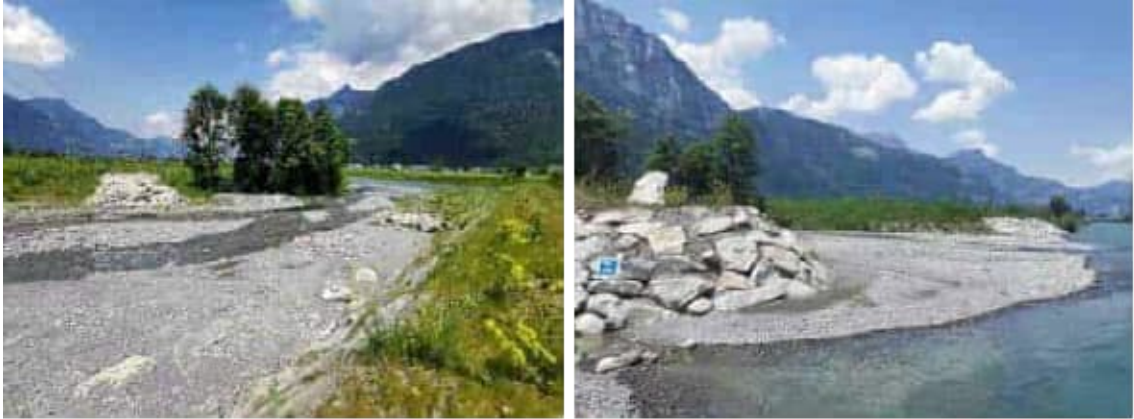
Abbildung 64: Beispielbild aufgeweitete Mündung Palanggenbach bei Seedorf/ Attinghausen bei der Einmündung in die Reuss, Foto: K+Z AG

Die Muota wird im Mündungsbereich der Seeweren Geschiebe ablagern, wodurch eine Kiesinsel entstehen wird. Die Niederwasserrinne der Seeweren wird sich am rechten Ufer ausbilden. Mit einer Blockbühne ca. 50 m vor der Mündung wird die Strömung der Seeweren in die Mitte gelenkt. Dadurch entsteht ein variables Strömungsbild.

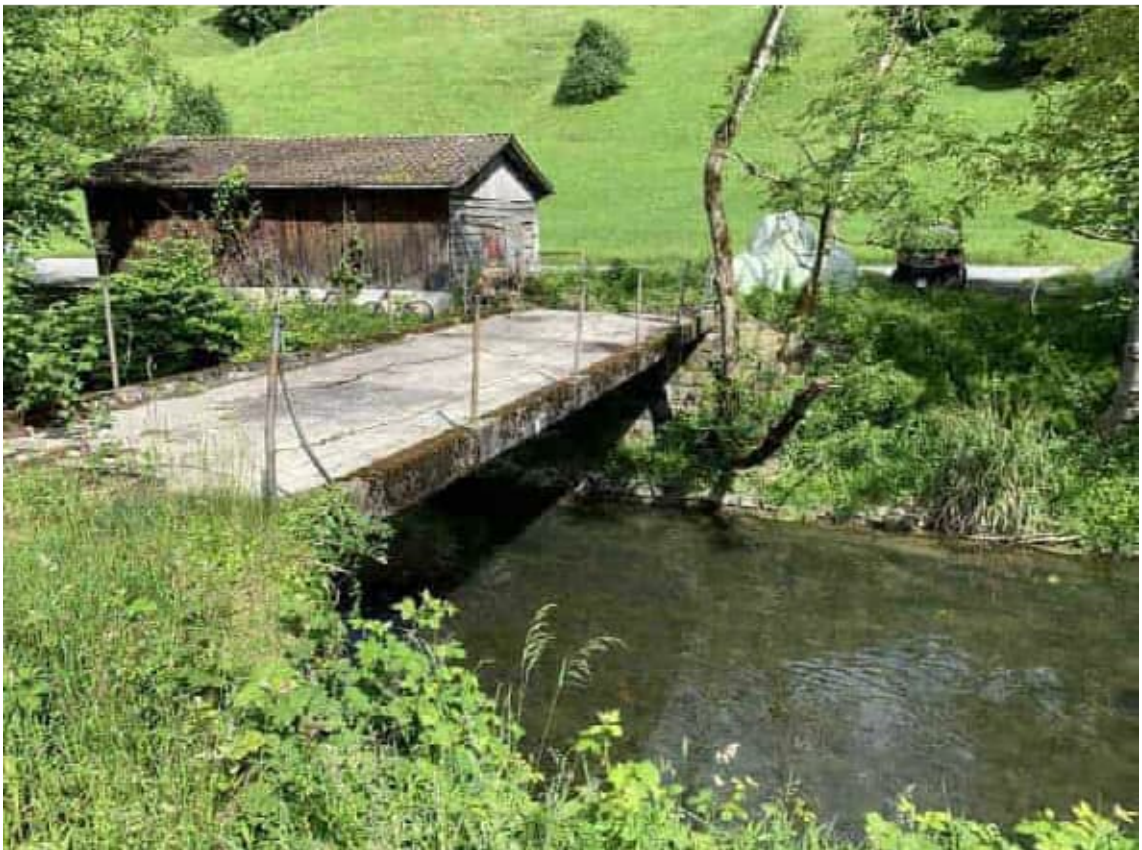
Die landwirtschaftliche Erschliessungsbrücke, welche parallel zur Zufahrt der ARA verläuft, ist baufällig und wird zurückgebaut.

Abbildung 65: Rückzubauende Brücke bei der ARA

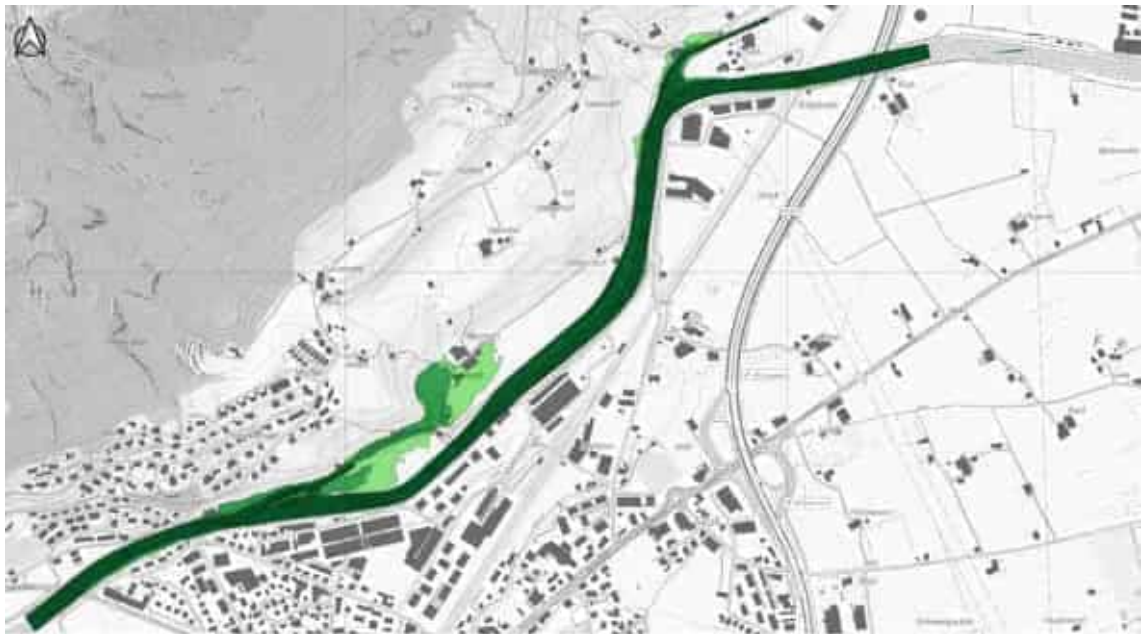
Die Intensitätskarte HQ_{100} nach Massnahmen zeigt, dass nach Umsetzung des Revitalisierungsprojekts bei einem HQ_{100} die rechtsufrige Fläche unterstrom von QP2641 nicht (mehr) aktiv überströmt wird. Der Wasserspiegel bei HQ_{100} liegt unter dem Dimensionierungswert $HQ_{30} + 60\text{ cm Freibord}$. Trotzdem kommt es auch mit dem Projekt bei einem HQ_{100} nach wie vor zu Überflutungen rechts der Muota bei QP 2192 (vgl. Abbildung 66) und somit zu einer Aktivierung des Überlastkorridors/ Retentionsraumes. Die Überflutungen erfolgen aufgrund des Rückstaus bei der historischen Wylerbrücke (Rückfluss in der Ebene).

Abbildung 66: Intensitätskarte HQ_{100} nach Massnahmen (Überlastfall rechte Uferseite), Quelle: HZP

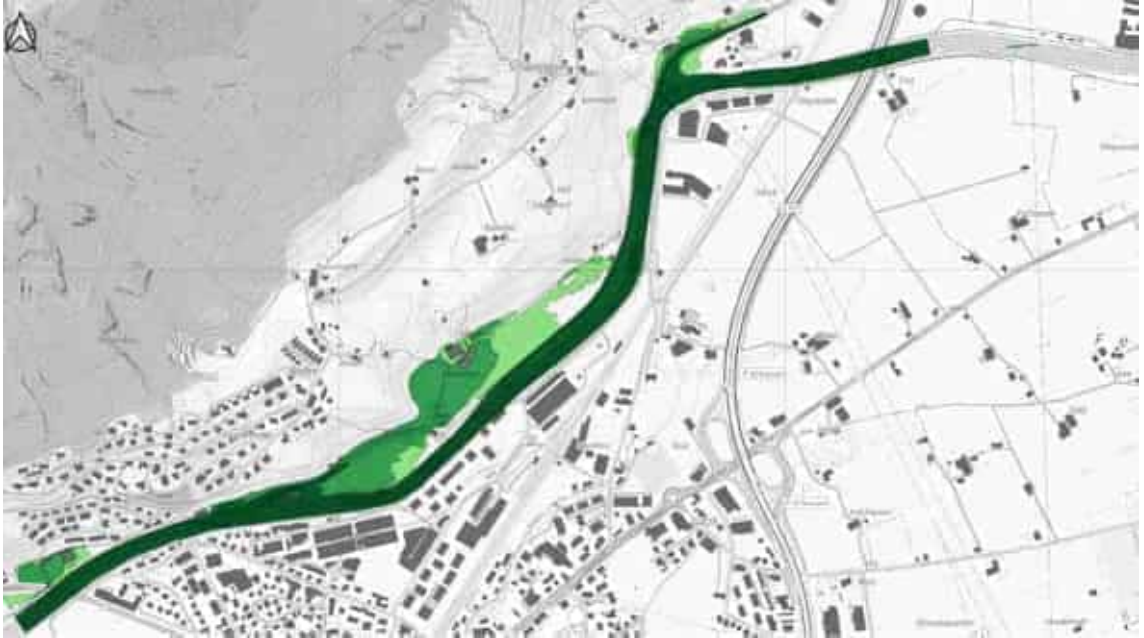
Abbildung 67: Intensitätskarte HQ300 nach Massnahmen (Überlastfall rechte Uferseite), Quelle: HZP

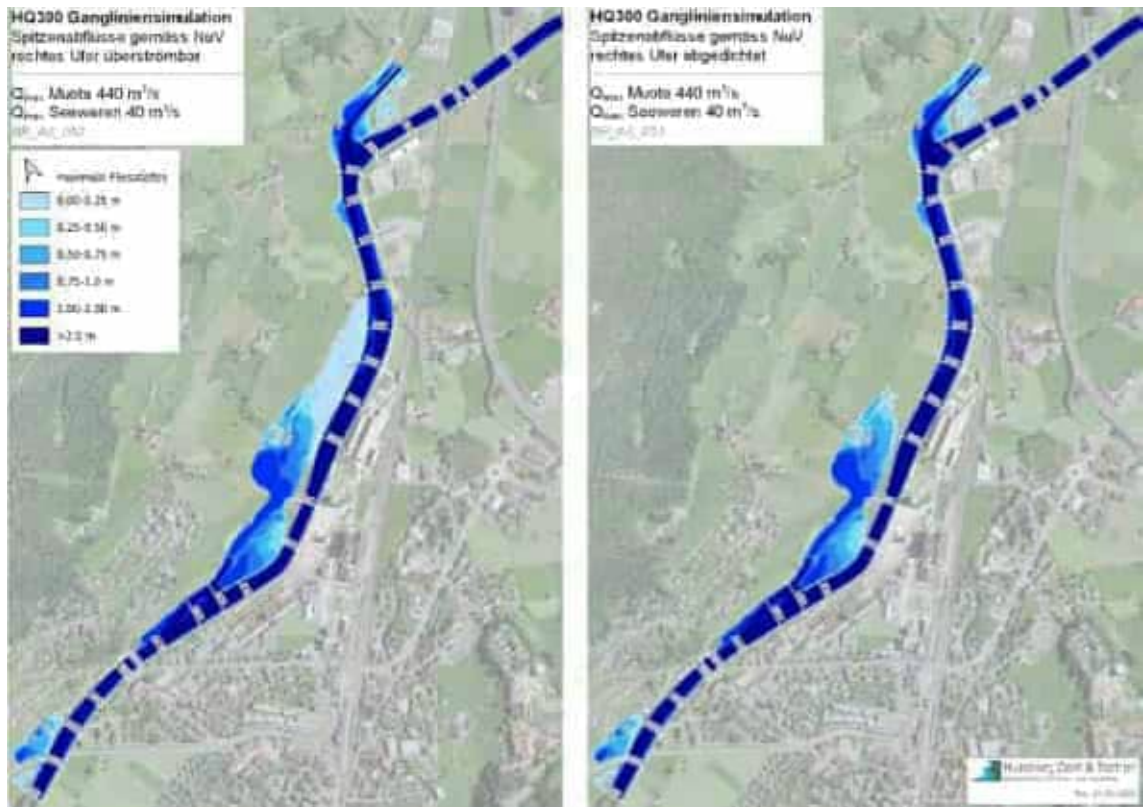
Um den Retentionseffekt des Gebiets Husmatt im Überlastfall bzw. den gefährdungsmindernden Effekt dieser Retention auf den Abschnitt der Muota unterstrom des Projektparimeters zu quantifizieren, erfolgte im Bauprojekt im 2D-Modell eine Gegenüberstellung der Ausuferungssituation bei HQ₃₀₀ mit einem überströmbarem und einem undurchlässigen rechten Ufer der Muota (Gangliniensimulation).

Die Gegenüberstellung mit der Gangliniensimulation zeigt für das Modell mit dem überströmbaren Ufer eine austretende Wassermenge von lediglich maximal 15.4 m³/s über einen kurzen Zeitraum am rechten Ufer. Dies entspricht ca. 3% der Abflussspitze. Entsprechend klein und vernachlässigbar ist somit der Retentionseffekt der Ebene Husmatt.

Abbildung 68: Gegenüberstellung der max. Flusstiefen bei HQ₃₀₀ (Gangliniensimulation) mit überströmbar und undurchlässigem rechtem Ufer, Quelle: HZP

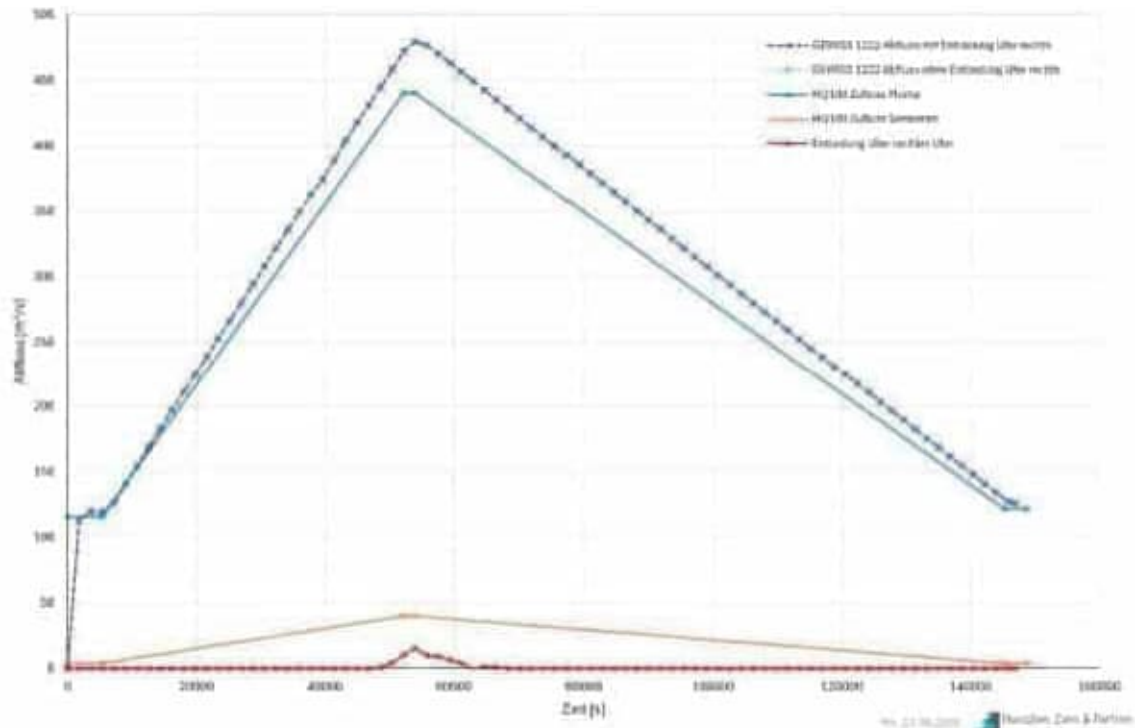
Abbildung 69: Visualisierung des Effekts der Ausuferungen, die Durchflussganglinien bei QP 1222 sowie die Zuflussganglinien von Muota und Seeweren. Die Unterschiede zwischen den beiden Durchflussganglinien sind minimal. Die austretende Wassermenge liegt bei 15.4 m³/s im Maximum am rechten Ufer (ca. 3% der Abflussspitze).

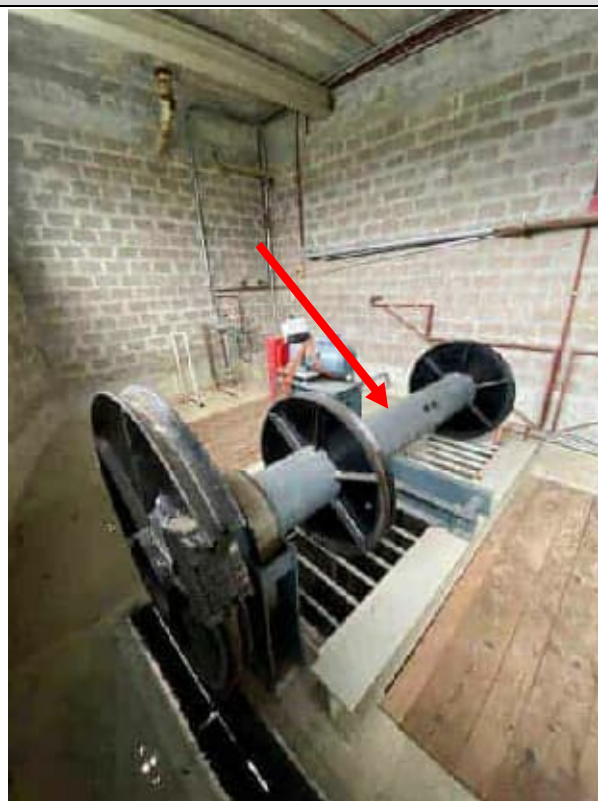
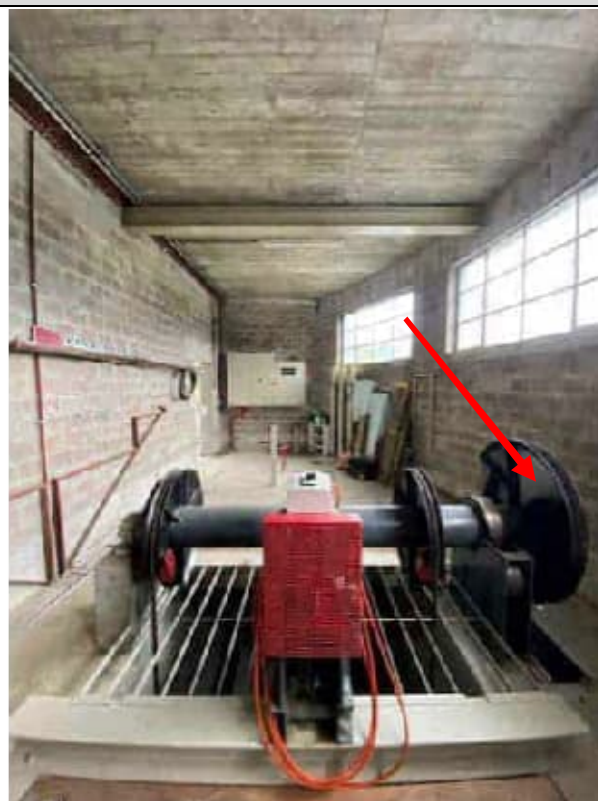
Pos.-Nr. 04a		Farbbeschichtung	
Bauteil	Antrieb Gegengewicht	Bestimmung	<input checked="" type="checkbox"/> Labor
Stockwerk	EG		<input type="checkbox"/> Expertenentscheid
Bereich	Gebäude-Nr. 322		<input type="checkbox"/> Verdacht
Ausmass Total	ca. 10m ²	Befund	Summe PCB 199.95mg/kg
Massnahme	Referenz PCB-Emissionen beim Korrosionsschutz (BAFU)	Ausführung durch	<input type="checkbox"/> Sanierungsfirma
			<input checked="" type="checkbox"/> Instruierte Handwerker
Entsorgung	KVA	VeVA-Code	17 09 02 S
Massnahmen bei Um- bzw. Rückbau

- Der Anstrich wurde auf das Bauteil gerechnet und der Endwert ergab 3.07mg/kg im Bauteil. Somit muss der Anstrich vorgängig entfernt werden, bevor die Bauteile fachgerecht entsorgt werden können.

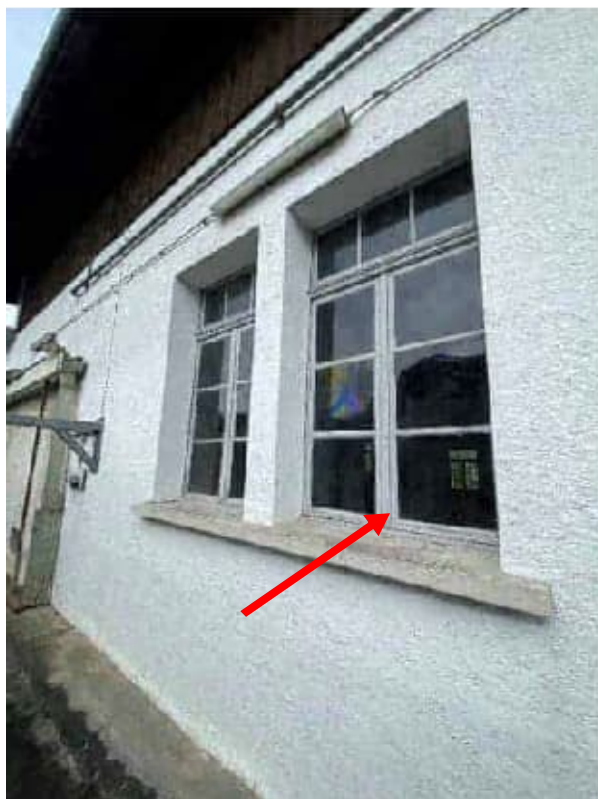
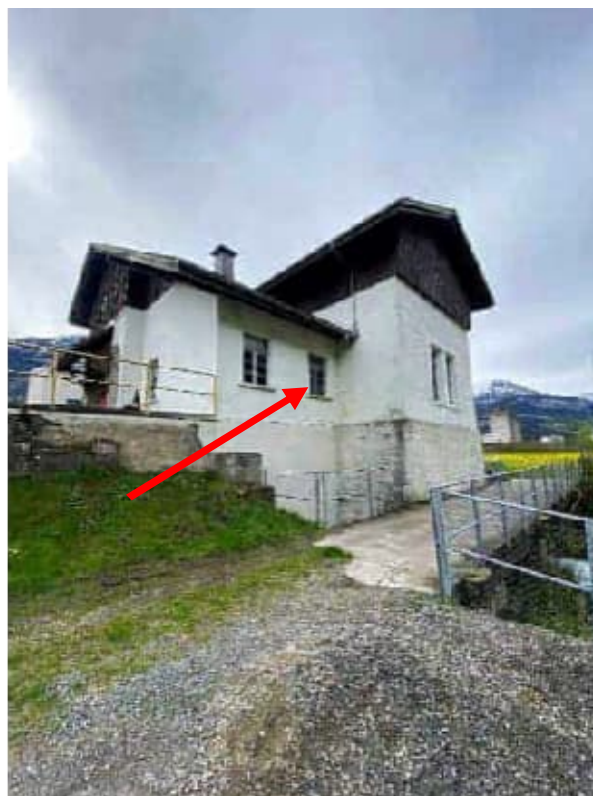
Pos.-Nr. 14		Fensterkitt	
Bau teil Stockwerk Bereich	Fensterrahmen EG-DG, Gebäude-Nr. 372 Fassade	Bestimmung	<input checked="" type="checkbox"/> Labor <input type="checkbox"/> Experimentenscheid <input type="checkbox"/> Verdacht
Ausmass	ca. 10 St. Fenster	Befund	Asbest festgebunden
Massnahme	Sanierung gemäss Suva Factsheet 33043	Ausführung durch	<input type="checkbox"/> Sanierungsfirma <input checked="" type="checkbox"/> Instruierte Handwerker
Entsorgung	Deponie Typ E	VeVA-Code	17 06 05 S
Massnahmen bei Um- bzw. Rückbau			
PSA		Zone	
<input checked="" type="checkbox"/>	Einwegmaske FFP3	<input checked="" type="checkbox"/>	Im Freien
<input checked="" type="checkbox"/>	Handschuhe und Schutzbrille	<input type="checkbox"/>	1-Kammer-Schleuse
<input type="checkbox"/>	Tischluftzufuhr	<input type="checkbox"/>	4-Kammer-Schleuse
<input checked="" type="checkbox"/>	Einwegschutzanzug Kat. 3 Typ 5/6	<input type="checkbox"/>	Material-Schleuse

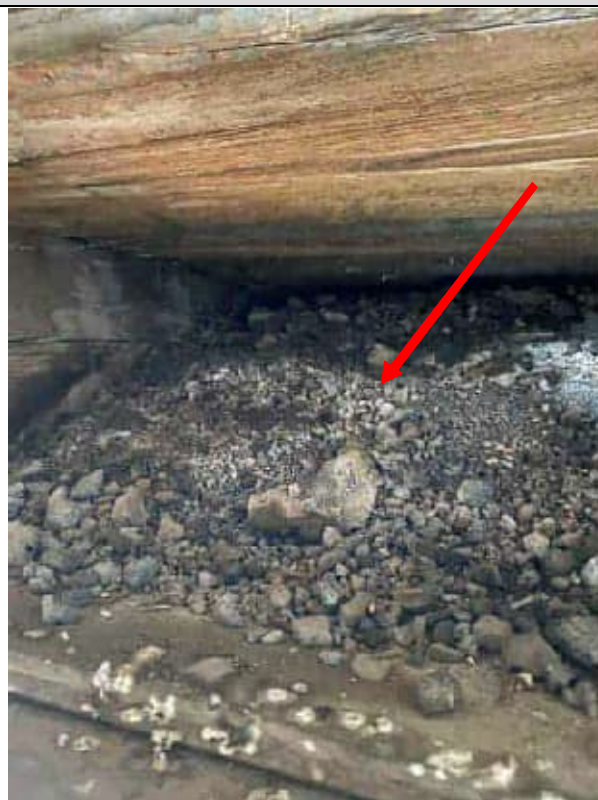
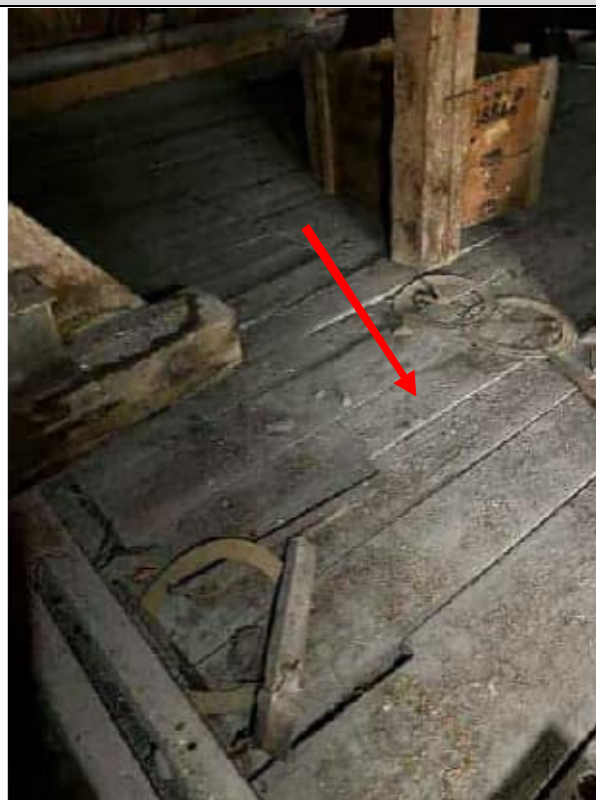
Pos.-Nr. 16		Schlacke			
Bau teil Stockwerk Bereich	Decke DG, Gebäude-Nr. 372 Zwischenboden	Bestimmung	<input checked="" type="checkbox"/> Labor <input type="checkbox"/> Experimentenscheid <input type="checkbox"/> Verdacht		
Ausmass	ca. 15m ³	Befund	Gemäss Anhang 4		
Massnahme	Von Hand oder mit Saugbagger entfernen	Ausführung durch	<input type="checkbox"/> Sanierungsfirma <input checked="" type="checkbox"/> Instruierte Handwerker		
Entsorgung	Deponie Typ B	VeVA-Code	17 09 04 ak		
Massnahmen bei Um- bzw. Rückbau					
PSA		Zone		Weiteres	
<input checked="" type="checkbox"/>	Einwegmaske FFP3	<input type="checkbox"/>	Abgegrenzte Zone	<input checked="" type="checkbox"/>	Natürliche oder künstliche Lüftung
<input checked="" type="checkbox"/>	Handschuhe	<input type="checkbox"/>	1-Kammer Schleuse	<input checked="" type="checkbox"/>	Rauch- und Essverbot in der Nähe des Arbeitsbereichs
<input type="checkbox"/>	Frischlufzufuhr	<input type="checkbox"/>	1-Kammer Schleuse	<input checked="" type="checkbox"/>	Zugang für Drittpersonen verhindern

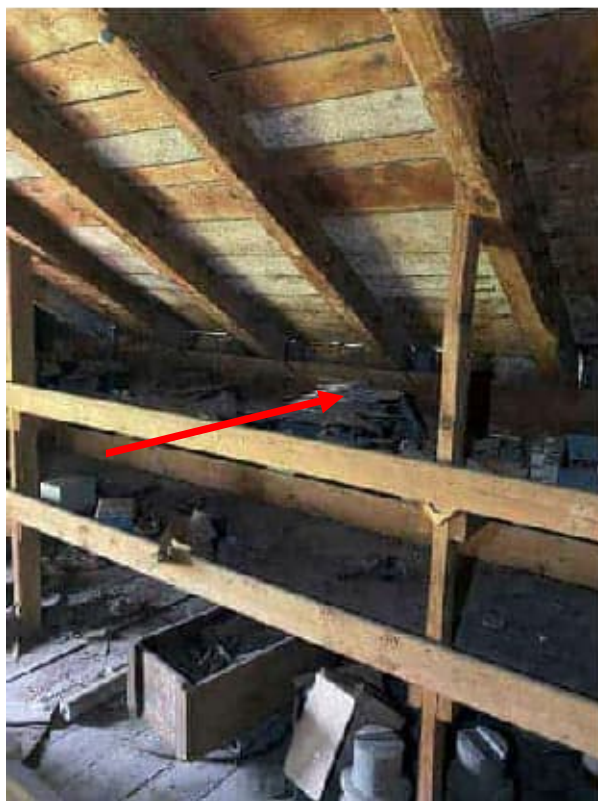
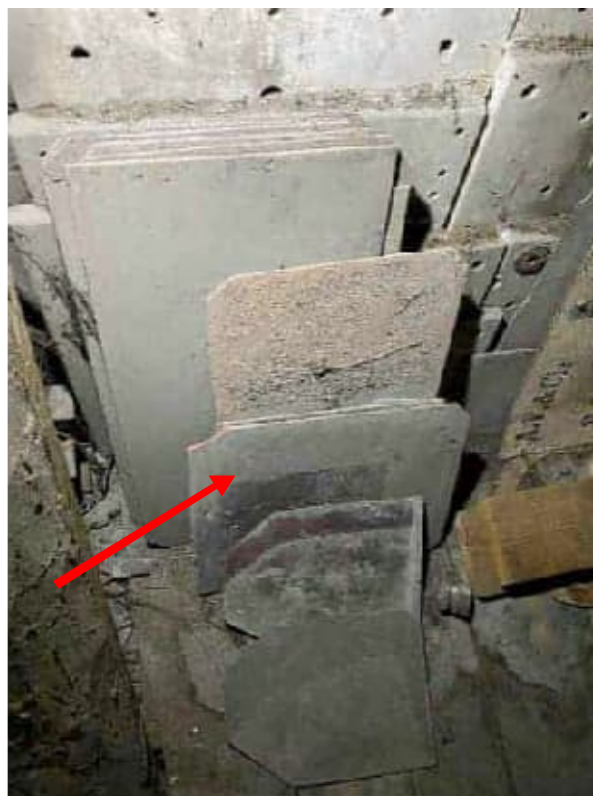
Pos.-Nr. 17		Faserzementplatten	
Bau teil Stockwerk Bereich	Faserzementplatte DG, Gebäude-Nr. 372 Estrich	Bestimmung	<input checked="" type="checkbox"/> Labor <input type="checkbox"/> Expertenentscheid <input type="checkbox"/> Verdacht
Ausmass	Ca. 2 m ²	Befund	Asbest festgebunden
Massnahme	Suva-Merkblatt 84053 Suva Factsheet 33031	Ausführung durch	<input type="checkbox"/> Sanierungsfirma <input checked="" type="checkbox"/> Instructierte Handwerker
Entsorgung	Deponie Typ B	VeVA-Code	17 06 98
Massnahmen bei Um- bzw. Rückbau			
PSA		Zone	
<input checked="" type="checkbox"/>	Einwegmaske FFP3	<input checked="" type="checkbox"/>	Abgegrenzte Zone
<input checked="" type="checkbox"/>	Handschuhe	<input type="checkbox"/>	1-Kammer Schleuse
<input type="checkbox"/>	Trischlutzufuhr	<input type="checkbox"/>	4-Kammer Schleuse
<input checked="" type="checkbox"/>	Einwegschutzanzug Kat. 3 Typ 5/6	<input type="checkbox"/>	Material Schleuse

<input checked="" type="checkbox"/>	Schlussreinigung
		<input type="checkbox"/>	Unterdruck 20Pa
		<input checked="" type="checkbox"/>	Quellenabsaugung
		<input type="checkbox"/>	Luftmessung
Bemerkung			
<ul style="list-style-type: none"> Mehrere lose Platten im Dachgeschoss.

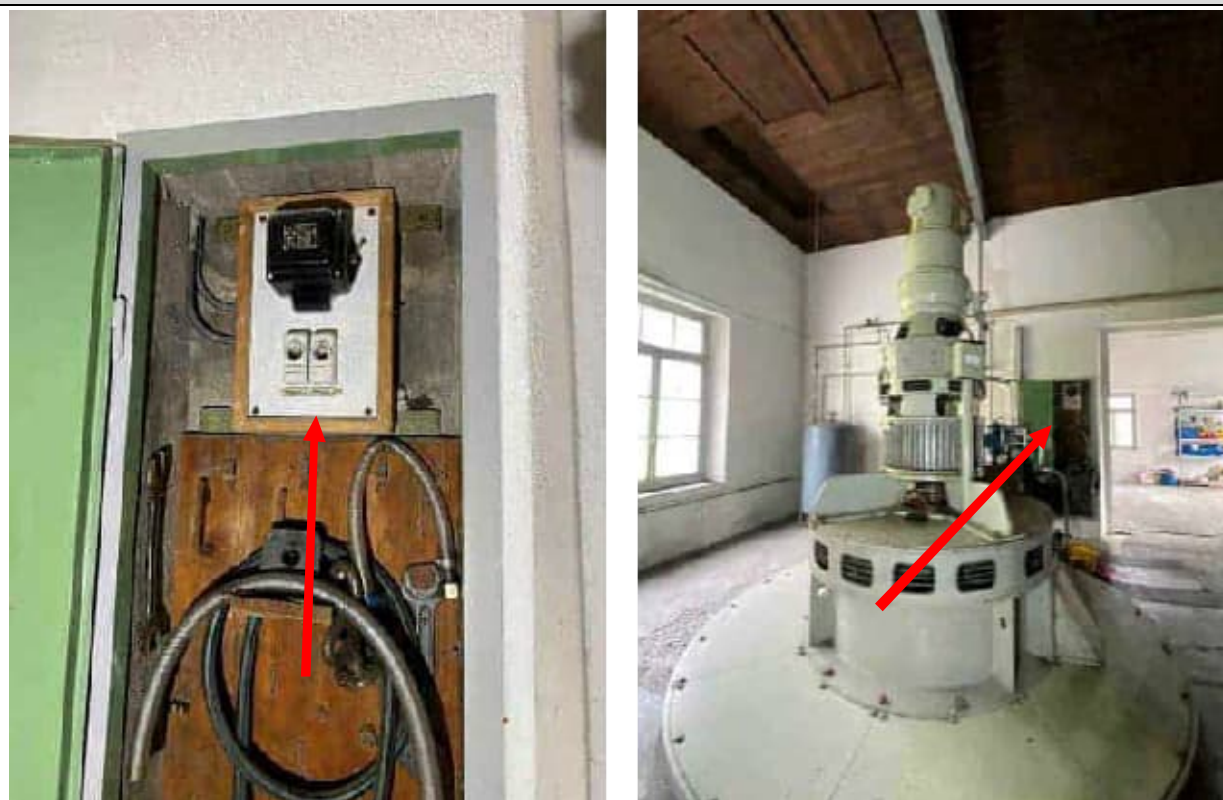
Pos.-Nr. 19		Elektrotabelleau			
Bauobjekt Stockwerk Bereich	Elektrotabelleau EG, Gebäude-Nr. 372 Technikraum	Bestimmung	<input type="checkbox"/> Labor <input checked="" type="checkbox"/> Expertenentscheid <input type="checkbox"/> Verdacht		
Ausmass	1 St.	Befund	Asbest fest- und schwachgebunden		
Massnahme	Sanierung gemäss Suva Factsheet 33036	Ausführung durch	<input checked="" type="checkbox"/> Sanierungsfirma <input type="checkbox"/> Instruierte Handwerker		
Entsorgung	Deponie Typ E	VeVA-Code	17 06 05 S		
Massnahmen bei Um- bzw. Rückbau					
PSA		Zone	Weiteres		
<input checked="" type="checkbox"/>	Halbmaske mit Partikelfilter P3	<input checked="" type="checkbox"/>	Abgegrenzte Zone	<input checked="" type="checkbox"/>	Künstliche Lüftung
<input checked="" type="checkbox"/>	Hand- und Überziehschuhe	<input type="checkbox"/>	1-Kammer Schleuse	<input checked="" type="checkbox"/>	Schlussreinigung
<input type="checkbox"/>	Frischlufzufuhr	<input type="checkbox"/>	4-Kammer Schleuse	<input checked="" type="checkbox"/>	Quellenabsaugung

- Die Demontage von SGK (Elektrotabelleau) kann durch einen instruierten Elektriker erfolgen, welcher die Suva-/VSEI-Asbest-Ausbildung "Asbest" absolviert hat. Anschliessend das Elektrotabelleau einem Suva anerkannten Schadstoffsanierer übergeben.
- Falls die LAP nur entfernt werden kann mittels Schleifen oder in dem diese zerstört wird, ist die Sanierung gemäss EKAS 6503, Kap. 7 zu erfolgen.

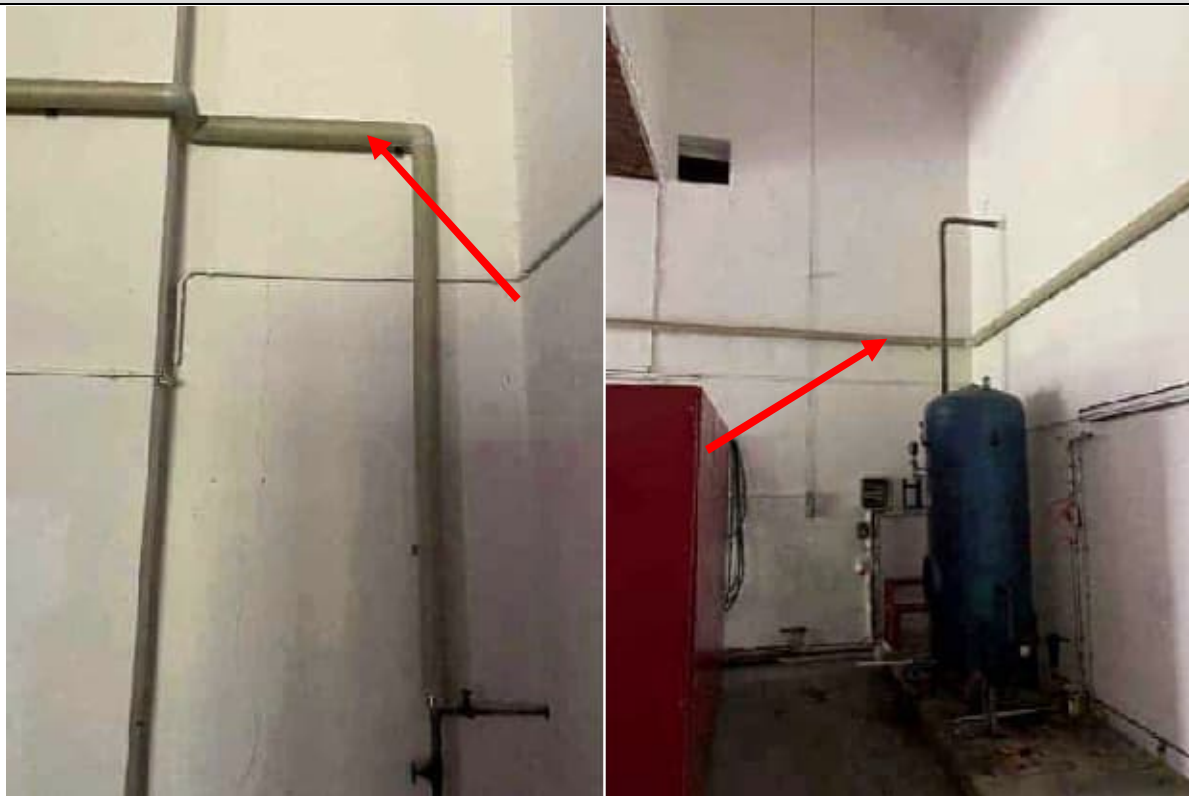
Pos.-Nr. 20		Dämmung Rohrleitungen	
Bauobjekt Stockwerk Bereich	Dämmung mit (PUR) EG, Gebäude-Nr. 372 Technikraum	Bestimmung	<input type="checkbox"/> Labor <input type="checkbox"/> Experimentenscheid <input checked="" type="checkbox"/> Verdacht
Ausmass	n.e.	Verdacht	Ozon- und klimaschädliche Gase in Treibmitteln (FCKW)
Massnahme	Möglichst zerstörungsfreier, staubarmer Rückbau	Ausführung durch	<input type="checkbox"/> Sanierungsfirma <input checked="" type="checkbox"/> Instruierte Handwerker
Entsorgung	KVA	VeVA-Code	17 06 03 S
Massnahmen bei Um- bzw. Rückbau			
PSA		Zone	
<input type="checkbox"/>	Einwegmaske 11 P3	<input type="checkbox"/>	Abgegrenzte Zone
<input type="checkbox"/>	Handschuhe	<input type="checkbox"/>	1-Kammer-Schleuse
<input type="checkbox"/>	Frischlufzufuhr	<input type="checkbox"/>	4-Kammer-Schleuse
<input type="checkbox"/>	Einwegschutzzug Kat. 3 Typ 5, 6	<input type="checkbox"/>	Material-Schleuse

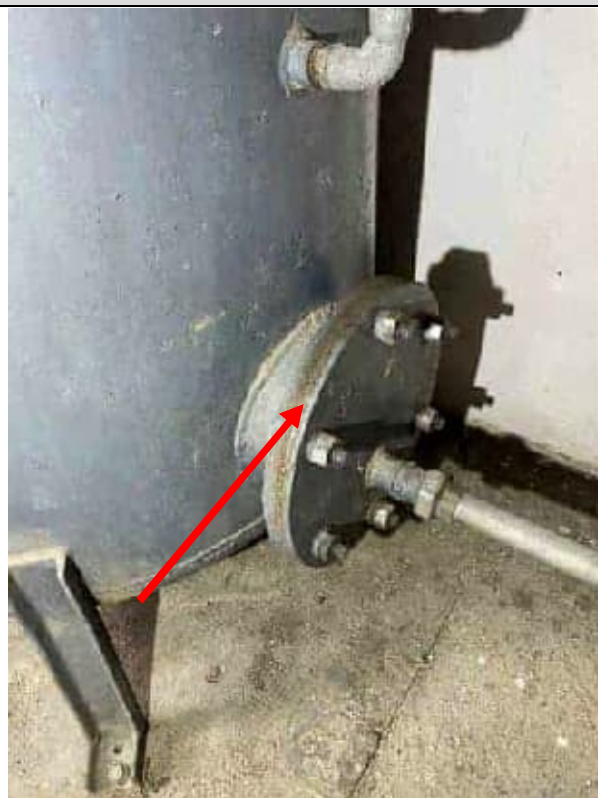
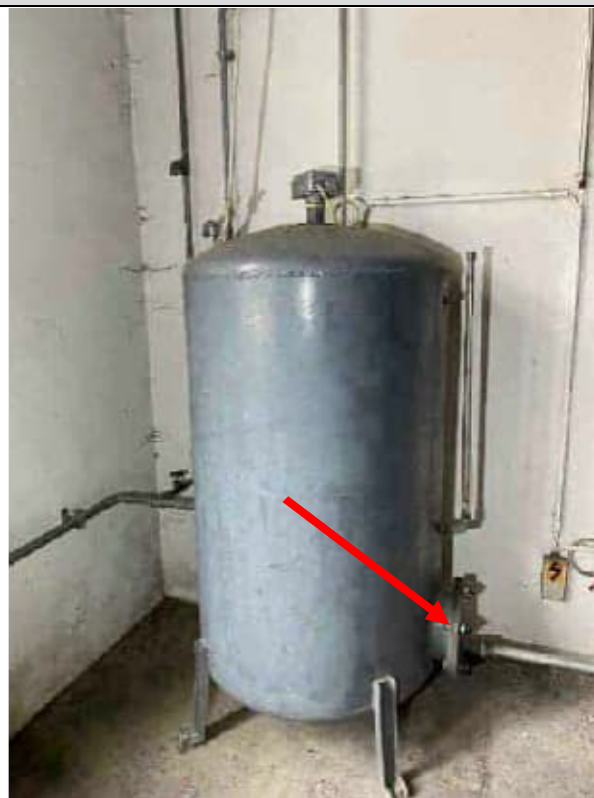
Pos.-Nr. 21		IT-Dichtungen			
Bau teil Stockwerk Bereich	Gammaanschlüsse UG-DG, Gebäude-Nr. 372 Alle Räume	Bestimmung	<input type="checkbox"/> Labor <input checked="" type="checkbox"/> Expertenentscheid <input type="checkbox"/> Verdacht		
Ausmass	Ca. 10St.	Befund	Asbest festgebunden		
Massnahme	Sanierung gemäss Suva-Merkblatt 84053	Ausführung durch	<input type="checkbox"/> Sanierungsfirma <input checked="" type="checkbox"/> Instruierte Handwerker		
Entsorgung	Deponie Typ E	VeVA-Code	17 06 05 S		
Massnahmen bei Um- bzw. Rückbau		Dringlichkeitsstufe 3			
PSA		Zone	Weiteres		
<input checked="" type="checkbox"/>	Einwegmaske FFP3	<input type="checkbox"/>	Abgegrenzte Zone	<input type="checkbox"/>	kontrollierter Luftwechsel
<input type="checkbox"/>	Handschuhe und Schutzbrille	<input type="checkbox"/>	1-Kammer-Schleuse	<input type="checkbox"/>	Unterdruck 20Pa
<input type="checkbox"/>	Frischlufzufuhr	<input type="checkbox"/>	4-Kammer-Schleuse	<input checked="" type="checkbox"/>	Quellenabsaugung

- Bei der Demontage der Turbinen und anderen Bauteile macht es Sinn eine von der Suva anerkannte Sanierungsfirma beizuziehen, um die Dichtungen zu entfernen. Da die Wahrscheinlichkeit hoch ist, dass noch weitere Dichtungen zum Vorschein kommen.

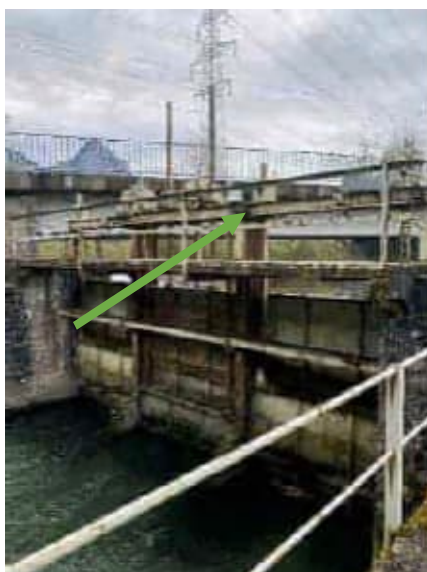
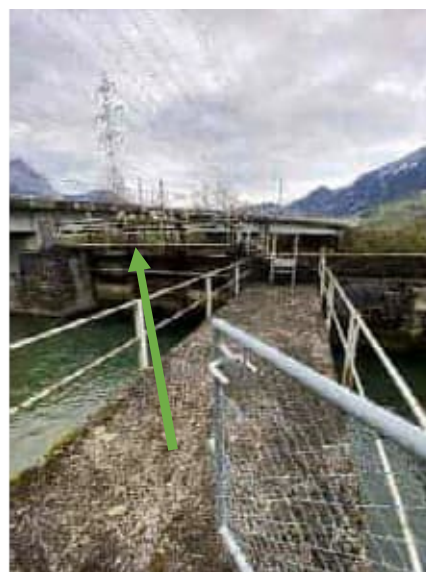
Pos.-Nr. 01		Beschichtung	
Bauteil	Schleuse 1, zweifach, beige & orange	Bestimmung	<input checked="" type="checkbox"/> Labor
Bereich	Abschnitt 1		<input type="checkbox"/> Expertenentscheid
			<input type="checkbox"/> Verdacht
		Befund	Kein PCB nachgewiesen
Fotodokumentation

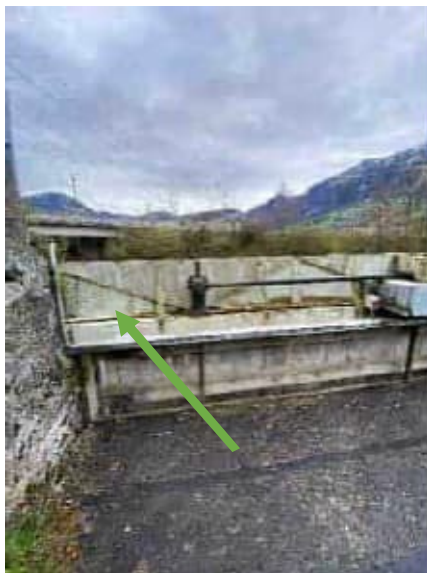
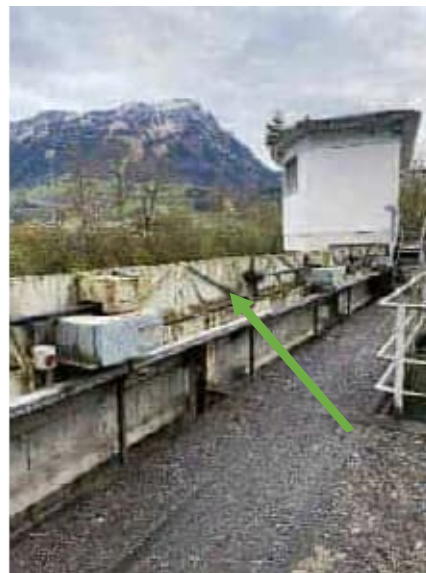
Pos.-Nr. 02		Beschichtung	
Bauteil Bereich	Schleuse 2, grün Abschnitt 1	Bestimmung	<input checked="" type="checkbox"/> Labor <input type="checkbox"/> Expertenentscheid <input type="checkbox"/> Verdacht
		Befund	Kein PCB nachgewiesen
Fotodokumentation

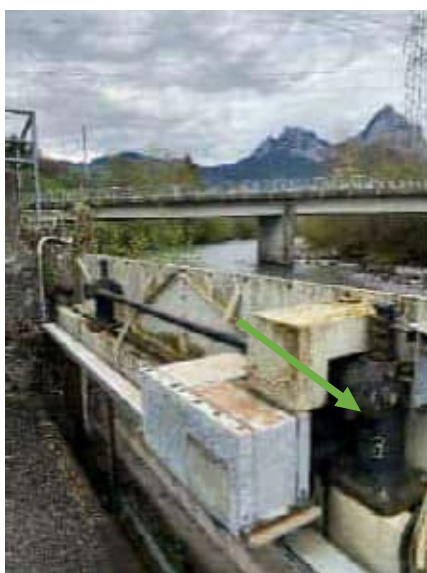
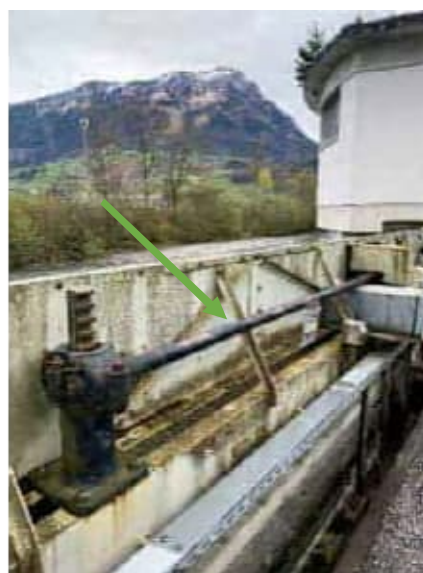
Pos.-Nr. 03		Beschichtung	
Bauteil Bereich	Antriebswelle, schwarz Abschnitt 1	Bestimmung	<input checked="" type="checkbox"/> Labor <input type="checkbox"/> Expertenentscheid <input type="checkbox"/> Verdacht
		Befund	Kein Asbest nachgewiesen
Fotodokumentation

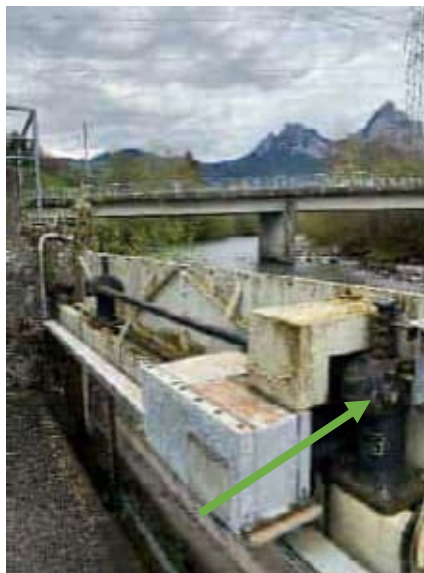
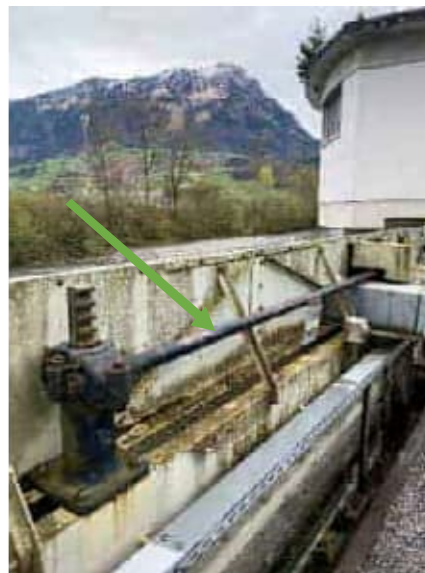
Pos.-Nr. 03a		Beschichtung	
Bauteil Bereich	Antriebswell e. schwarz Abschnitt 1 1	Bestimmung	<input checked="" type="checkbox"/> Labor <input type="checkbox"/> Expertenentscheid <input type="checkbox"/> Verdacht
		Befund	Kein PCB nachgewiesen
Fotodokumentation

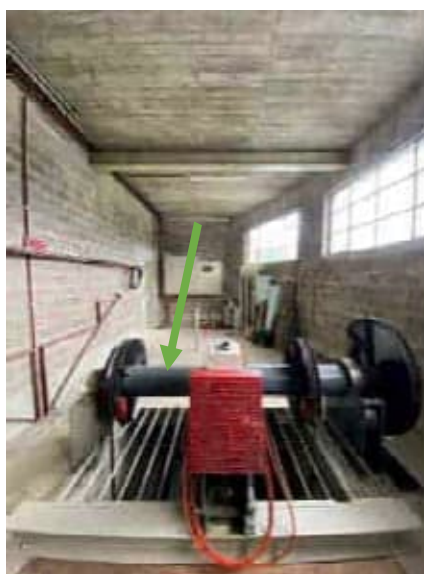
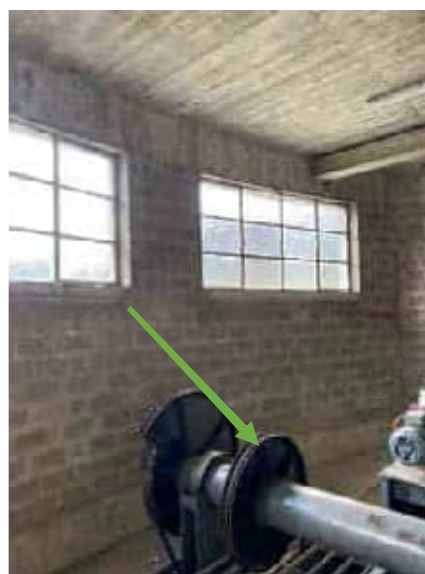
Pos.-Nr. 04		Beschichtung	
Bauteil Bereich	Antrieb Gegengewicht grau & schwarz Gebäude 1	Bestimmung	<input checked="" type="checkbox"/> Labor <input type="checkbox"/> Expertenentscheid <input type="checkbox"/> Verdacht
		Befund	Kein Asbest nachgewiesen
Fotodokumentation

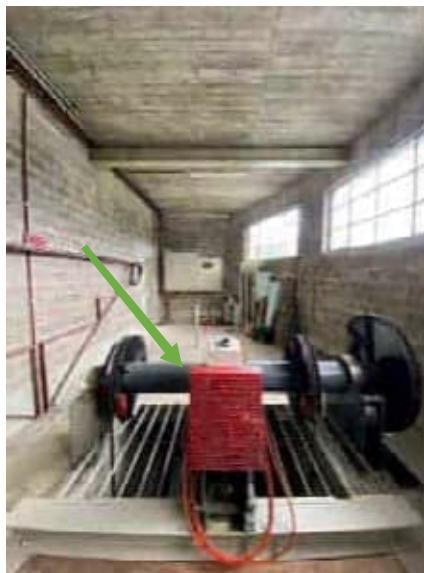
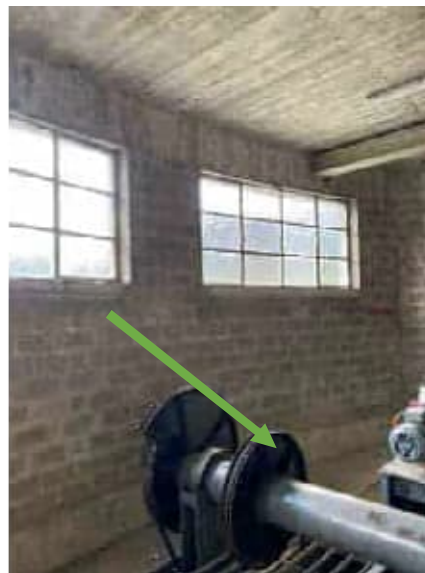
Pos.-Nr. 04b		Beschichtung	
Bauteil	Antrieb Gegengewicht grau & Schwarz	Bestimmung	<input checked="" type="checkbox"/> Labor
Bereich	Gebäude 1		<input type="checkbox"/> Expertenentscheid
			<input type="checkbox"/> Verdacht
		Befund	Kein PAK nachgewiesen
Fotodokumentation

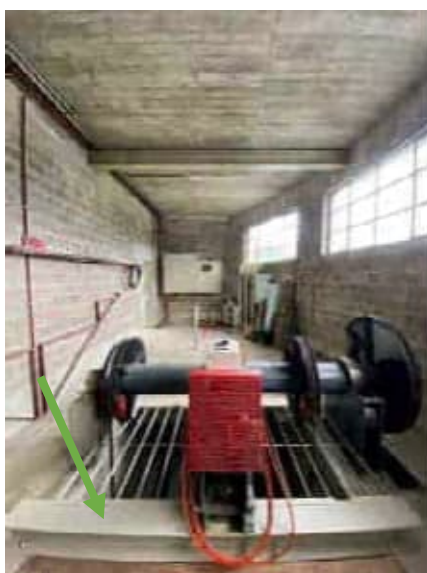
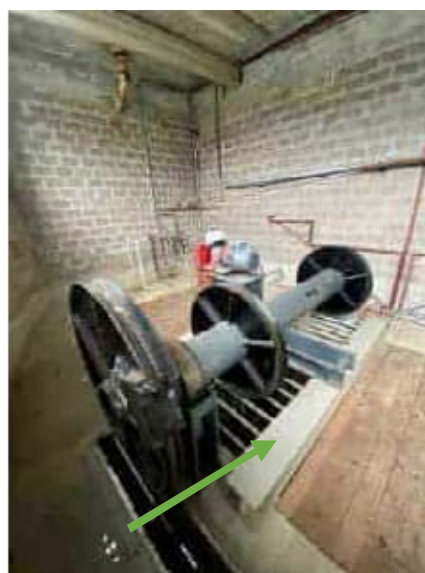
Pos.-Nr. 05		Beschichtung	
Bauteil	Stahlbauteil, innen, grau & orange	Bestimmung	<input checked="" type="checkbox"/> Labor
Bereich	Gebäude 1		<input type="checkbox"/> Expertenentscheid
			<input type="checkbox"/> Verdacht
		Befund	Kein PCB nachgewiesen
Fotodokumentation

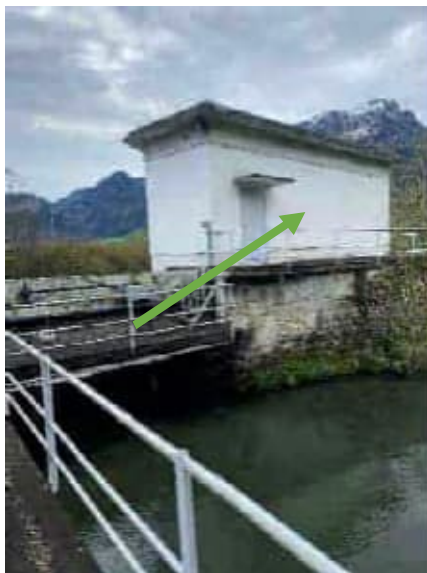
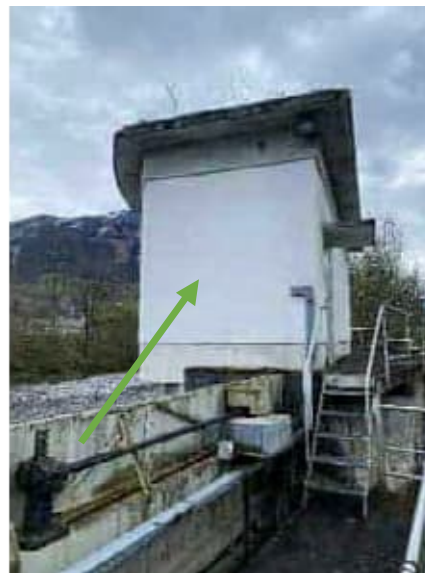
Pos.-Nr. 06		Verputz, Mischprobe	
Bauteil Bereich	Fassade Gebäude 1	Bestimmung	<input checked="" type="checkbox"/> Labor <input type="checkbox"/> Expertenentscheid <input type="checkbox"/> Verdacht
		Befund	Kein Asbest nachgewiesen
Fotodokumentation

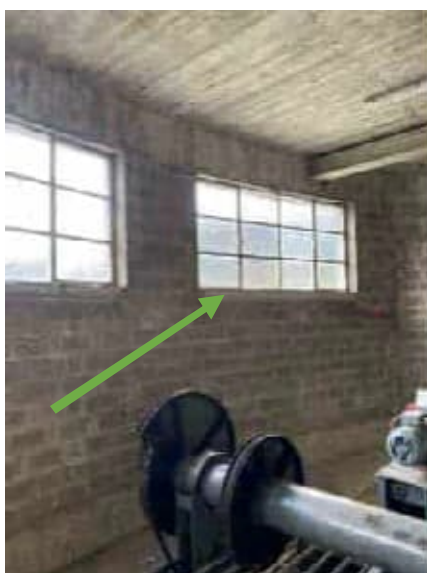
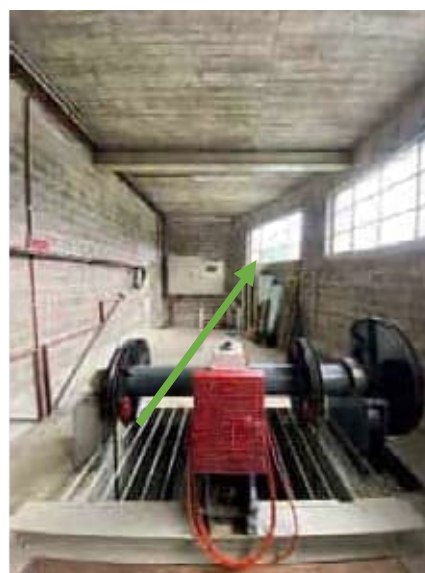
Pos.-Nr. 07		Fensterkitt	
Bauteil Bereich	Fensterrahmen Gebäude 1	Bestimmung	<input checked="" type="checkbox"/> Labor <input type="checkbox"/> Expertenentscheid <input type="checkbox"/> Verdacht
		Befund	Kein Asbest nachgewiesen
Fotodokumentation

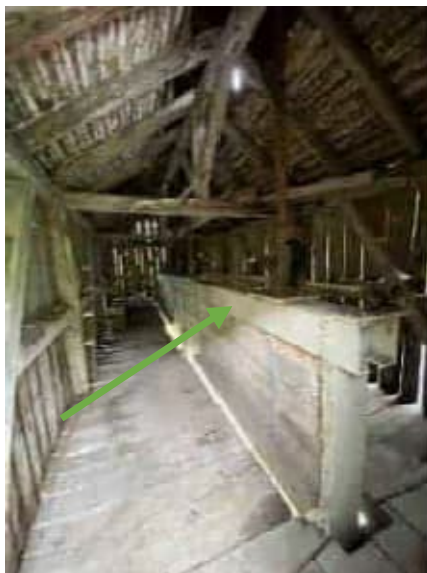
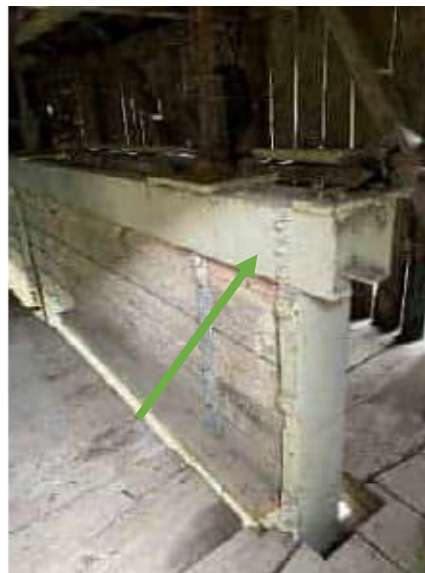
Pos.-Nr. 08		Beschichtung	
Bauteil Bereich	Schleuse 3, grün & orange Gebäude 2	Bestimmung	<input checked="" type="checkbox"/> Labor <input type="checkbox"/> Expertenentscheid <input type="checkbox"/> Verdacht
		Befund	Kein PCB nachgewiesen
Fotodokumentation
