Revitalisierung Muota

Abschnitt Kraftwerk Brunnen

Auflageprojekt

Technischer Bericht

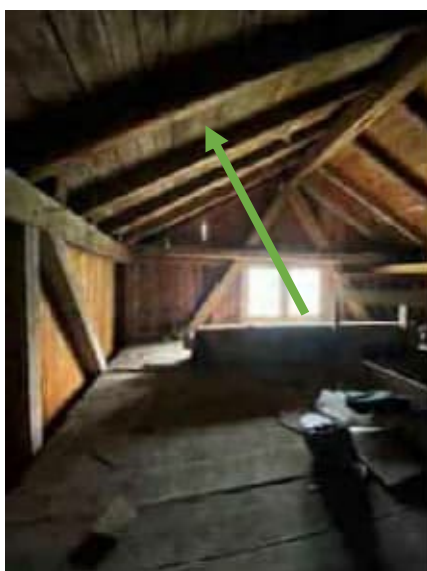
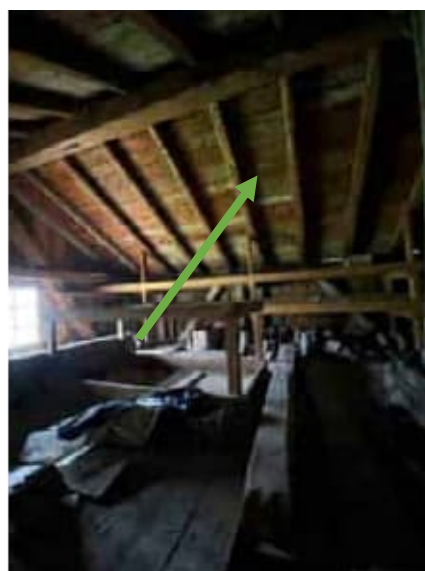
Pos.-Nr. 09		Dachpappe	
Bauteil Bereich	Unterdach Gebäude 3	Bestimmung	<input checked="" type="checkbox"/> Labor <input type="checkbox"/> Expertenentscheid <input type="checkbox"/> Verdacht
		Befund	Kein Asbest nachgewiesen
Fotodokumentation

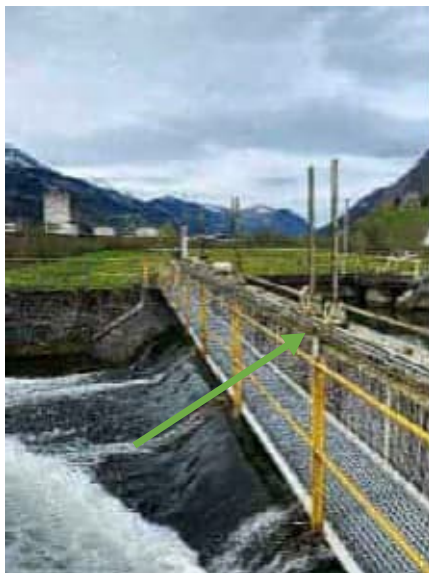
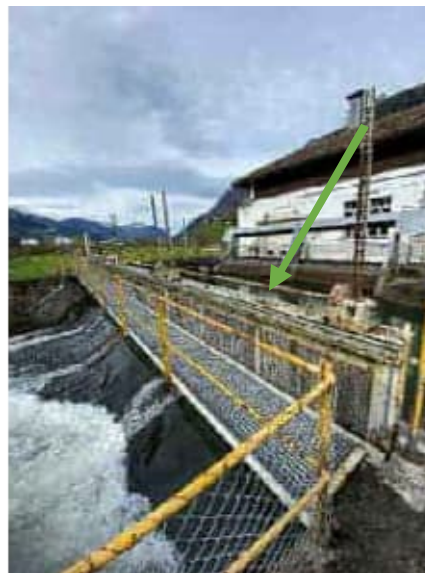
Pos.-Nr. 10		Beschichtung	
Bauteil Bereich	Schleuse 4. teige, orange & rot Abschnitt 3	Bestimmung	<input checked="" type="checkbox"/> Labor <input type="checkbox"/> Expertenentscheid <input type="checkbox"/> Verdacht
		Befund	Kein PCB nachgewiesen
Fotodokumentation

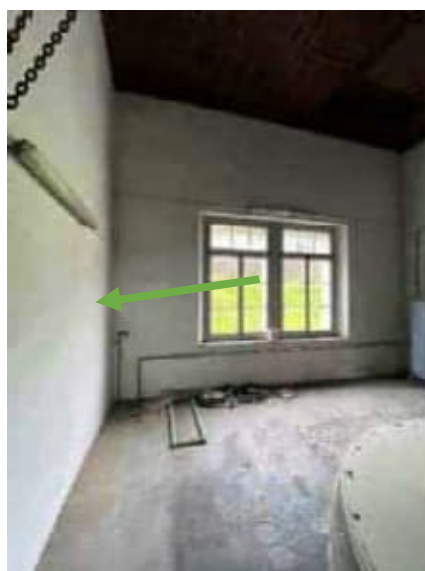
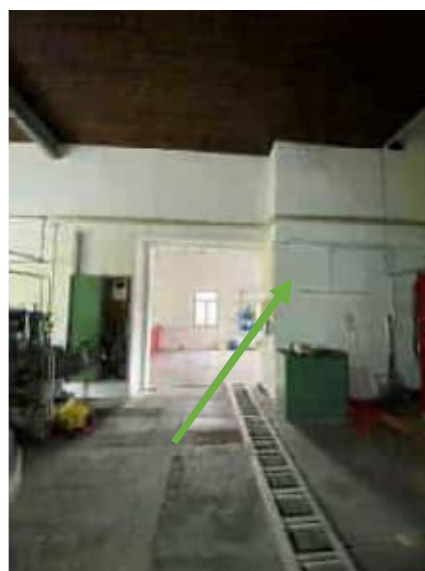
Pos.-Nr. 11		Verputz, Mischprobe	
Bauteil Bereich	Wärme. innen Gebäude 3	Bestimmung	<input checked="" type="checkbox"/> Labor <input type="checkbox"/> Expertenentscheid <input type="checkbox"/> Verdacht
		Befund	Kein Asbest nachgewiesen
Fotodokumentation

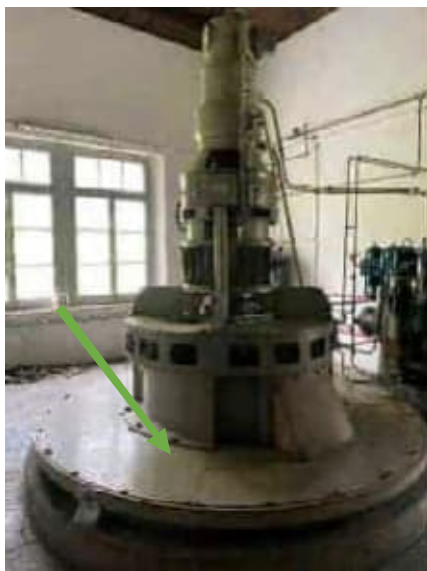
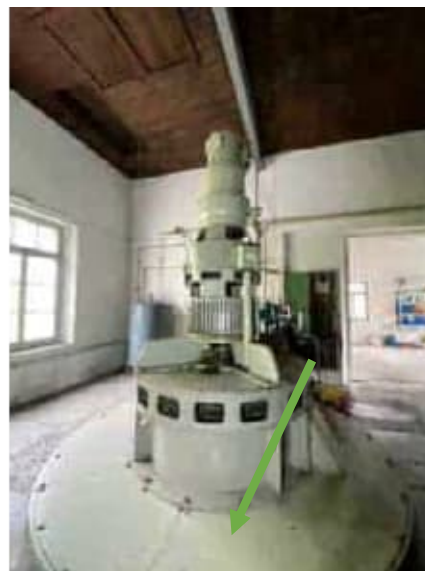
Pos.-Nr. 12		Beschichtung	
Bauteil	Turbinen	Bestimmung	<input checked="" type="checkbox"/> Labor
Stockwerk	EG		<input type="checkbox"/> Expertenentscheid
Bereich	Gebäude 3		<input type="checkbox"/> Verdacht
		Befund	Kein PCB nachgewiesen
Fotodokumentation

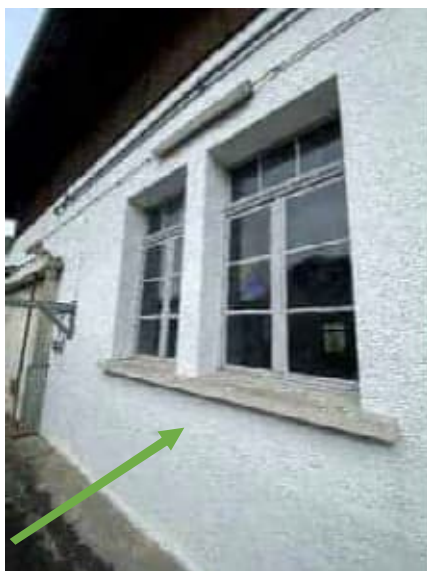
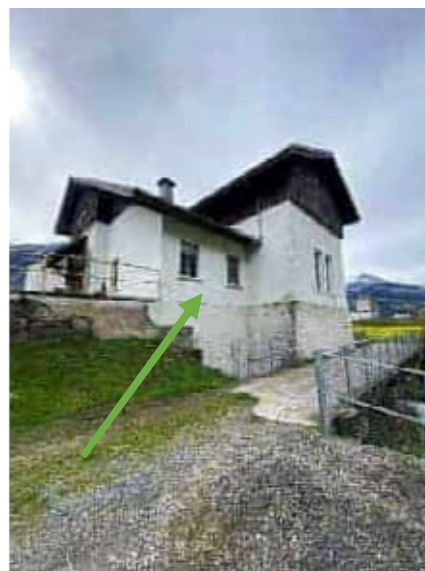
Pos.-Nr. 13		Verputz, Mischprobe	
Bauteil	Fassade	Bestimmung	<input checked="" type="checkbox"/> Labor
Bereich	Gebäude 3		<input type="checkbox"/> Expertenentscheid
			<input type="checkbox"/> Verdacht
		Befund	Kein Asbest nachgewiesen
Fotodokumentation

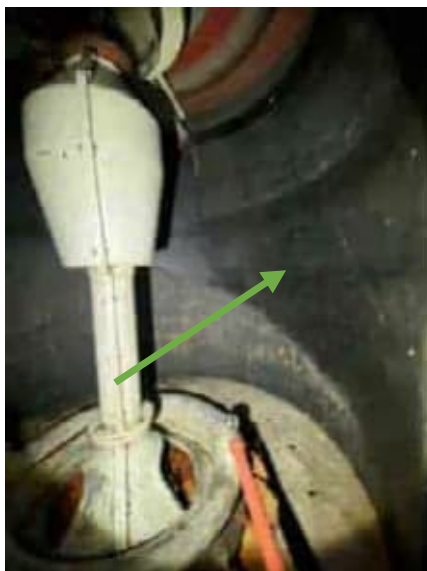
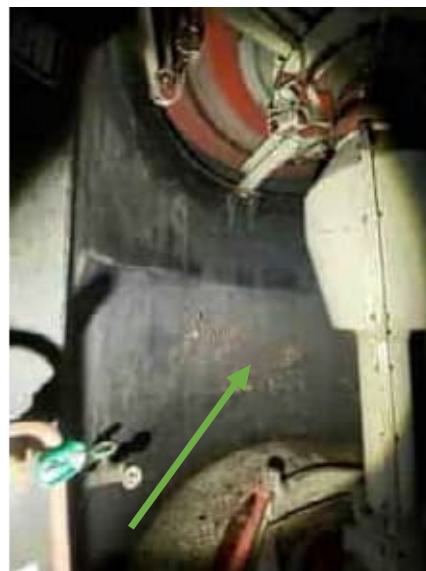
Pos.-Nr. 15, 15a		Beschichtung	
Bauteil	Turbinenraum	Bestimmung	<input checked="" type="checkbox"/> Labor
Stockwerk	Gebäude 3, UG		<input type="checkbox"/> Expertenentscheid
Bereich	Turbinenraum		<input type="checkbox"/> Verdacht
		Befund	Kein Asbest & PCB nachgewiesen
Fotodokumentation

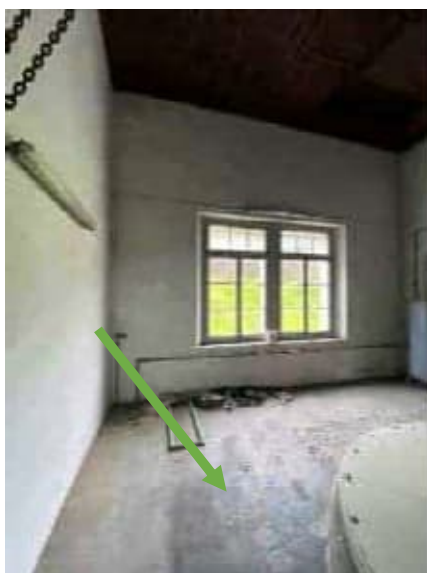
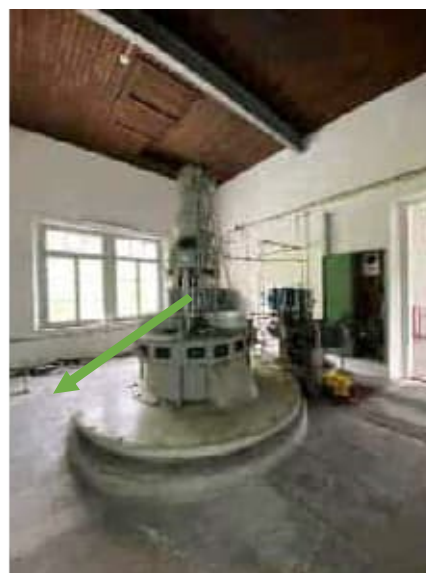
Pos.-Nr. 18		Beschichtung, Mischprobe	
Bauteil	Boder	Bestimmung	<input checked="" type="checkbox"/> Labor
Stockwerk	Gebäude 3, EG		<input type="checkbox"/> Expertenentscheid
Bereich	Alle Räume		<input type="checkbox"/> Verdacht
		Befund	Kein Asbest nachgewiesen
Fotodokumentation

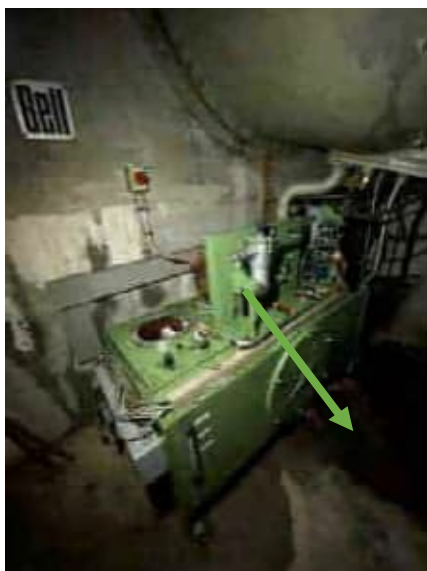
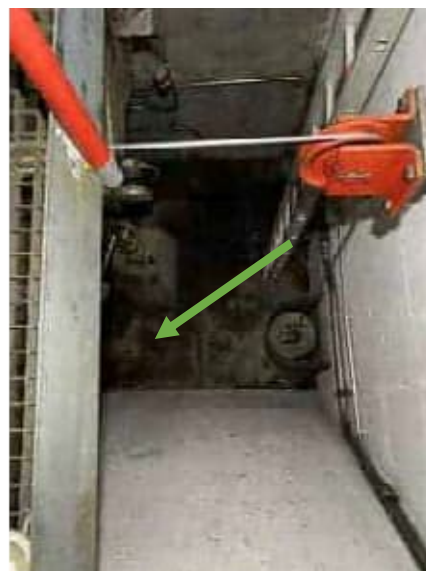
Pos.-Nr. 22		Bodenplatte	
Bauteil Stockwerk Bereich	Boden Gebäude 3, UG Turbinenraum	Bestimmung	<input checked="" type="checkbox"/> Labor <input type="checkbox"/> Expertenentscheid <input type="checkbox"/> Verdacht
		Befund	Nutzungsbedingte Belastung unter der Bagatellgrenze von 20m ² .
Fotodokumentation
